Lundveien 17, 0678 OSLO

**Enebolig over 3 plan med stor  
solrik tomt og ypperlig  
beliggenhet i populært  
boligområde**

# Tilstandsrapport

Rapportdato: 05.06.2025

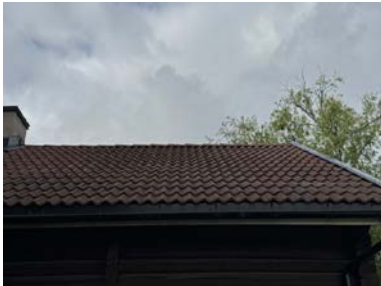
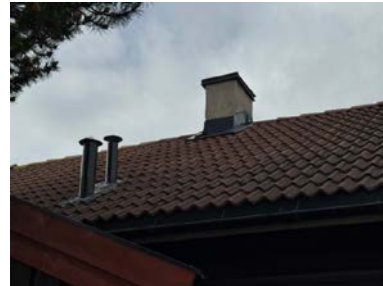
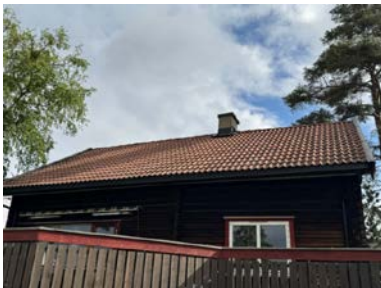
Siden taket (takkonstruksjon, taktekking og skorstein) kun er observert fra bakkenivå, er vurderingen begrenset av dette. Det er ikke sikkerhetsmessig forsvarlig å bevege seg ut på taket eller observere fra stige. Selv om det ikke er avdekket skader under befaringen, betyr ikke dette at det ikke foreligger skader som en besiktigelse på taket kan avdekke. Vær oppmerksom på denne risikoen. En undersøkelse av taket kan utføres av en fagperson under tilstrekkelige sikkerhetsforhold.

Taktekking

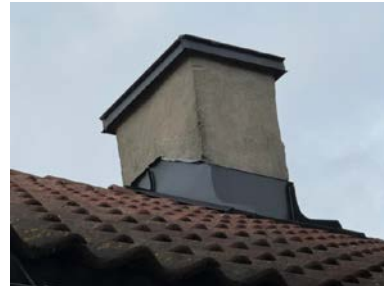
Pipe over tak

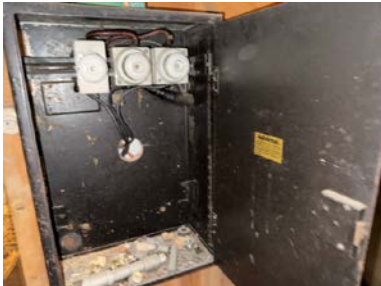
Det foreligger ingen eltilsynsrapport de siste 5 år. Siste ble utført i 2019 (6 år). Det anbefales på generelt grunnlag gjennomgang av det elektriske anlegget ved overtakelse av eldre/brukt bolig. En eventuell kontroll må utføres av en autorisert el-takstmann eller en godkjent kontrollør.

Sikringsskap hovedsikring

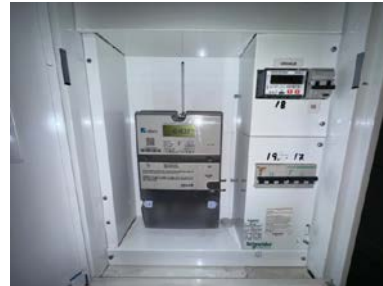
Sikringsskap

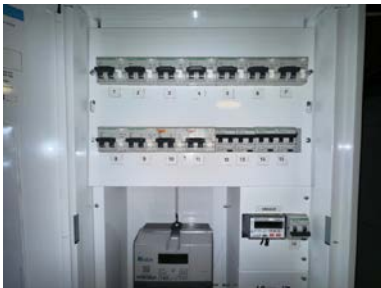
Sikringsskap
