Årøveien 52, 3233 SANDEFJORD

**Enebolig på stor tomt i stille gate.  
Gangavstand til sjøen. Garasje,  
utsikt og sol!**

Boligtype: Enebolig  
Eierform: Eiet  
BRA/P-rom: 258/179 m²  
Tomtstr.: 1126.8 m²  
Soverom: 3  
Antall rom: 6  
Gnr./bnr. 80/22  
Oppdragsnr.: 1311230159

Befaringsdato: 28.08.2023

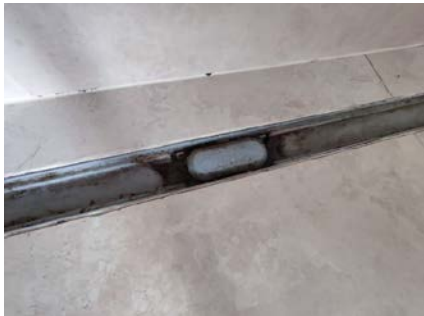
Det er plastsluk og smøremembran med ukjent utførelse.  
Utført på egeninnsats uten dokumentasjon.

Sluk i dusj.

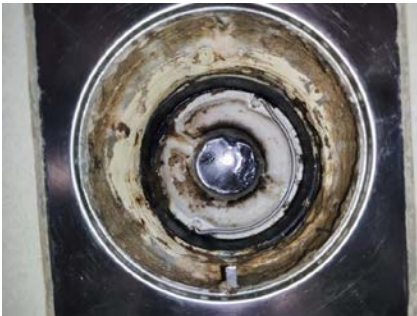
Det er plastsluk og smøremembran med ukjent utførelse.  
Det er smurt på mye lim i sluk og vanskelig å se membran.
