Moskog 41, 2280 GJESÅSEN

**GJESÅSEN**

| Tilstandsrapport ..... | 48 |

Befaringsdato: 11.03.2026

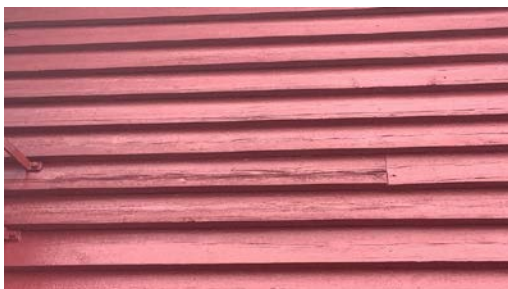
Værslitt kledning.

Det bør monteres musebørster eller tilsvarende bak overliggere for å redusere adkomst for mus.

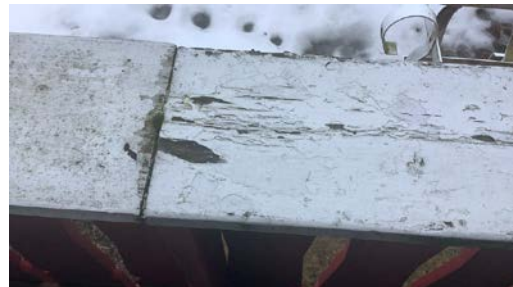
Værslitt håndløper.

Terrassen må vedlikeholdes.

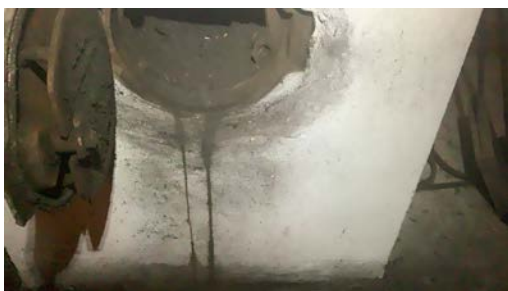
Rennemerker etter sotvann under sotluke.

Regnavdekning bør undersøkes på pipehatt.

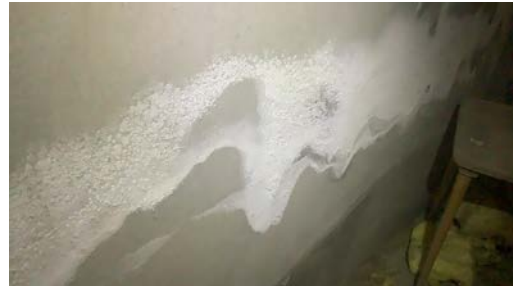
Eksempel på saltutslag.

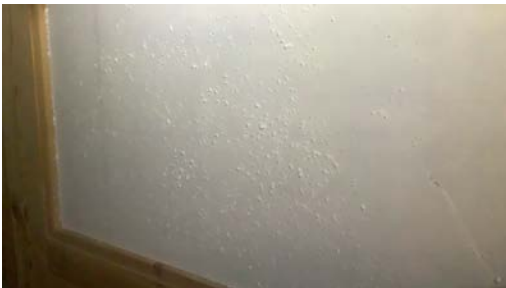
Muggdannelse på dørbblad.

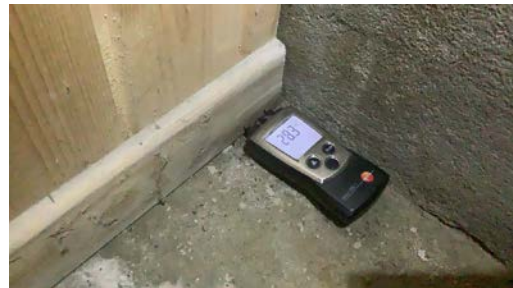
Gulvlist måles våt.

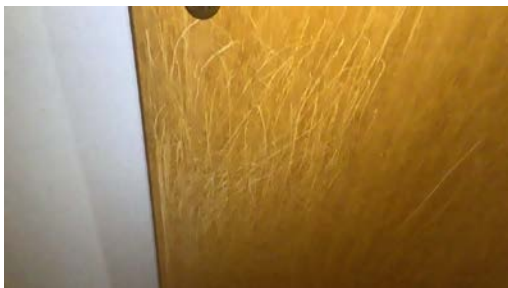
Riper i dørblad.

Dørblad bør vedlikeholdes eller skiftes ut.

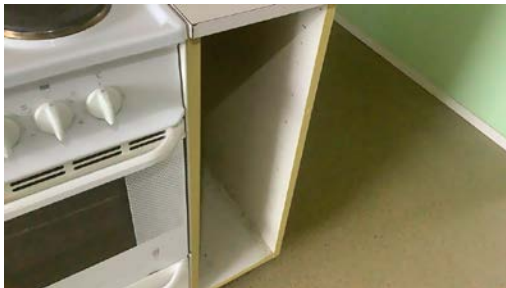
Manglende skapdør.

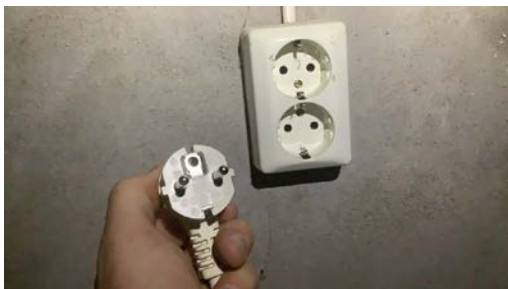
Utilfredsstillende el-tilkobling iht. gjeldende forskrift.

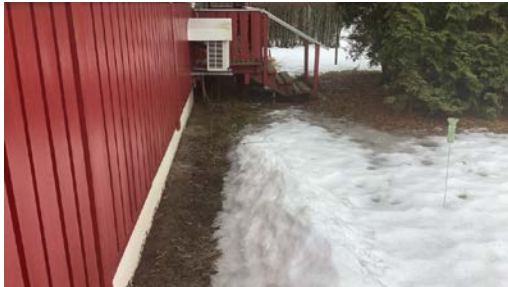
Utilfredsstillende fall fra bolig.

Terrengjustering bør utføres for å etablere tilfredsstillende fall fra boligen. Tilfredsstillende fall vil være minimum 1:50 i en avstand på minimum 3 meter fra boligen.
