Storgata 85, 2390 MOELV

**MOELV - Fin enebolig med 4  
soverom. God utsikt og fine  
solforhold. Dobbelgarasje.**

# Tilstandsrapport

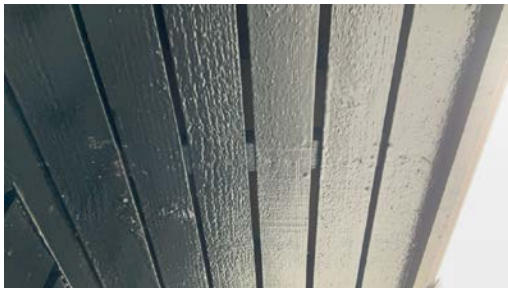
- Det er avvik:
- Jeg har ikke kontrollert hele loftet fordi det ikke er etablert gangbart gulv. Tilgjengelige deler av konstruksjonen er delvis inspisert fra luke/loftstige og lyst med lommelykt. Det kan derfor ikke utelukkes avvik i de områdene som ikke er inspisert.
- Ikke montert insektsnett på luftespalter.

- Ikke montert insektsnett på luftespalter.

- Tiltak:
- Insektsnett bør monteres der hvor dette ikke er montert. Dette for å hindre at insekter etablerer seg på loftet/takkonstruksjon.

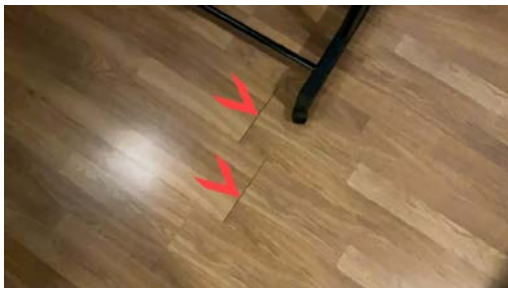
- Gulv er ikke lagt etter anvisninger. Ikke tilstrekkelig avstand/omlegg på endeskjøter. Endeskjøter har gått noe fra hverandre.

- Tiltak:
- Om kjøper ønsker et gulv uten knirk/lyd så kreves det utbedring eller utskifting.
- Produsentens garanti gjelder kun dersom monteringen er utført etter anvisningene. Hvis ikke, kan reklamasjoner bli avvist, og du må selv dekke kostnader for demontering og ny montering.
- Dersom fliser eller fuger løsner ytterligere må det påregnes større kostnader rundt utskifting/oppgradering av overflater. Det må ved legging av skiferheller forventes noe bom grunnet størrelse og leggemåte. For å kartlegge tiltak må fagmann/flislegger gjøre en vurdering.

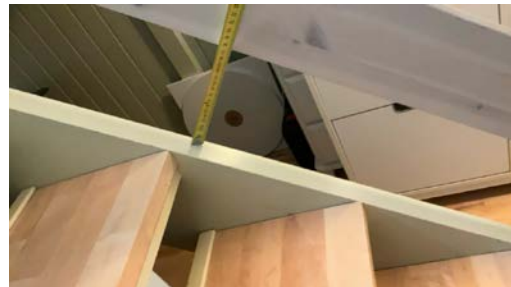
Åpninger i rekkverk er større enn dagens forskriftskrav til rekkverk i trapper.

- Det er ikke krav om utbedring av rekkverkshøyder opp til dagens krav.
- Håndløper må monteres på vegg for å tilfredsstille krav på byggetidspunktet.
- Åpninger er såpass store at det ut ifra sikkerhetsmessige forhold anbefales å lage mindre åpninger.
- Om kjøper ønsker en trapp uten knirk/lyd så kreves det utbedring eller utskifting.

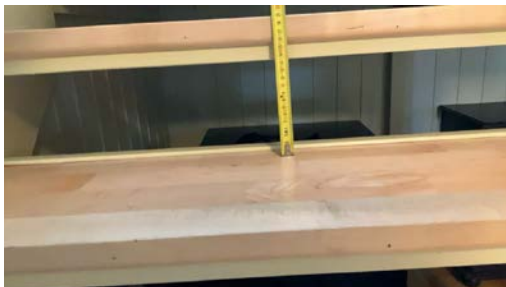
Åpninger mellom trinn i innvendig trapp er større enn dagens forskriftskrav

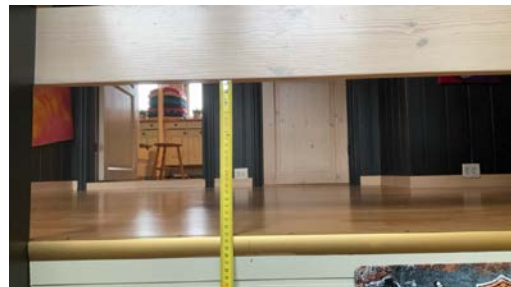
Åpninger i rekkverk er større enn dagens forskriftskrav til rekkverk i trapper.

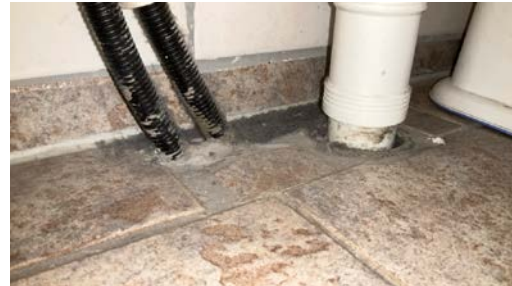
- Gjennomføringer i tettesjikt er innebygget/ tildekket og er derfor ikke mulig å vurdere uten dokumentasjon eller bygningsmessige inngrep.

Overvåk tilstanden jevnlig. For å få tilstandsgrad 0 eller 1 må tettesjiktet og slukløsning fornyes. Det er nå ingen synlige funksjonssvekkelser og tidspunktet for utskiftinger er vanskelig å si noe om. Vær oppmerksom på at defekt membran/tettesjikt og en utett slukløsning kan føre til vannskader.

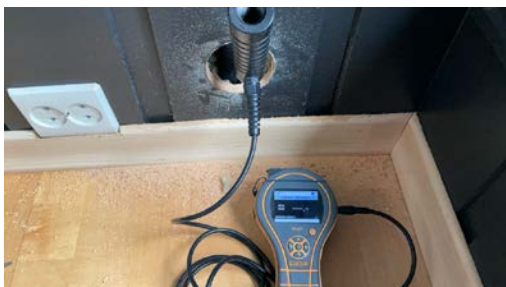
Ingen utslag ved fuktmåling i hulltaking i vegg mot dusjsone.  
Målingene som er gjort er å betrakte som stikkprøver og sier bare noe om tilstanden i nærheten til området der målingen er utført.

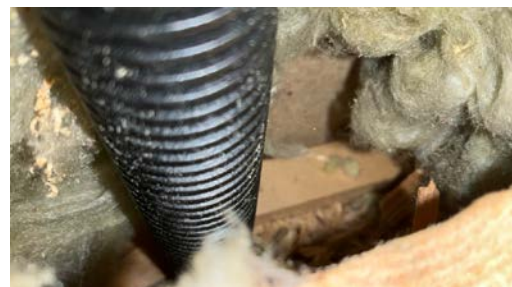
Ingen åpenbare avvik ble registrert ved inspeksjon av konstruksjonen etter hulltaking.

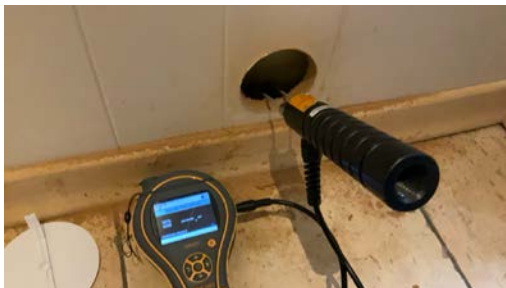
Ingen utslag ved fuktmåling i hulltaking i vegg mot dusjsone. Målingene som er gjort er å betrakte som stikkprøver og sier bare noe om tilstanden i nærheten til området der målingen er utført.

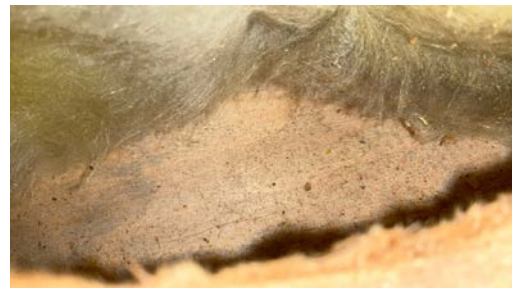
Ingen åpenbare avvik ble registrert ved inspeksjon av konstruksjonen etter hulltaking.

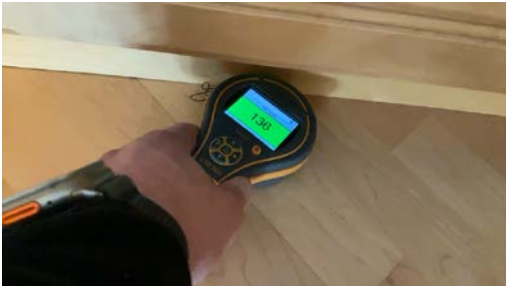
Ved bruk av fuktindikator registrerte jeg ingen forhøyede verdier.

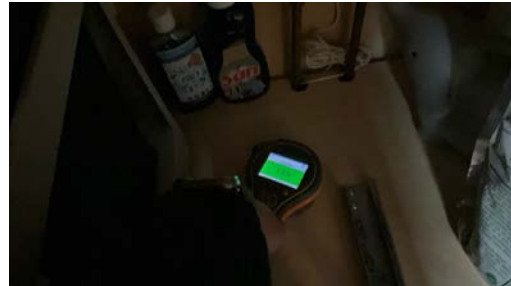
Ved bruk av fuktindikator registrerte jeg ingen forhøyede verdier.

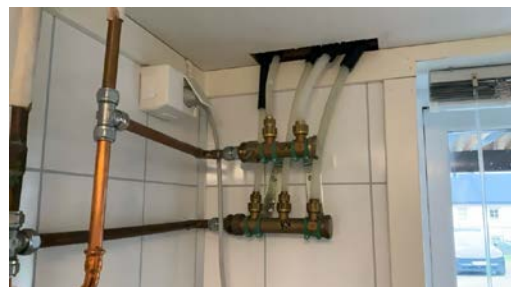
Fordelerstokker montert åpent på vegg.

- Tiltak:
- Når vannrør har oppnådd mer enn halvparten av funksjonstid er det økt risiko for fremtidige lekkasjer. Funksjonstid avhenger av bruk og type rør. Tidspunkt for utskifting er vanskelig å angi eksakt. Oppgradering/vedlikehold må påregnes.

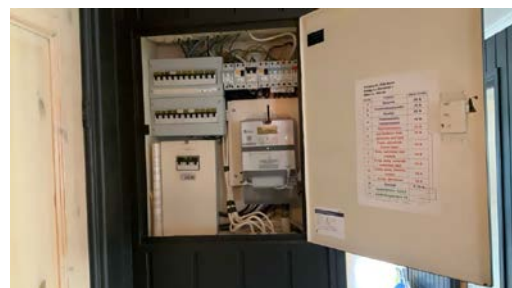
Sikringsskap.

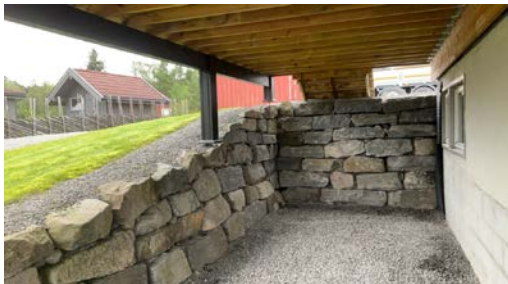
## TG 3 Forstøtningsmurer

Støttemur i naturstein.

Dagens forskrift krever rekkverk, gjerde, tett vegetasjon eller lignende slik at fallskader forebygges ved nivåforskjeller mer enn 0,5m, når det er underlag som: betong, asfalt, steinheller og lignende.

Det mangler rekkverk/annen sikring på forstøtningsmuren(e) ut ifra dagens krav.
