Storgata 85, 2390 MOELV

**MOELV - Fin enebolig med 4  
soverom. God utsikt og fine  
solforhold. Dobbelgarasje.**

# Tilstandsrapport

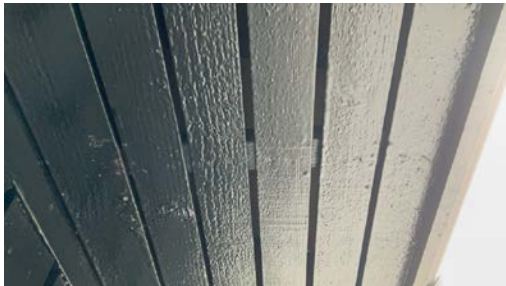
- Det er avvik:
- Jeg har ikke kontrollert hele loftet fordi det ikke er etablert gangbart gulv. Tilgjengelige deler av konstruksjonen er delvis inspisert fra luke/loftstige og lyst med lommelykt. Det kan derfor ikke utelukkes avvik i de områdene som ikke er inspisert.
- Ikke montert insektsnett på luftespalter.

- Ikke montert insektsnett på luftespalter.

- Tiltak:
- Insektsnett bør monteres der hvor dette ikke er montert. Dette for å hindre at insekter etablerer seg på loftet/takkonstruksjon.

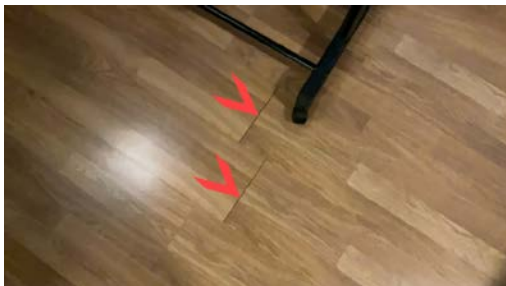
- Gulv er ikke lagt etter anvisninger. Ikke tilstrekkelig avstand/omlegg på endeskjøter. Endeskjøter har gått noe fra hverandre.

- Tiltak:
- Om kjøper ønsker et gulv uten knirk/lyd så kreves det utbedring eller utskifting.
- Produsentens garanti gjelder kun dersom monteringen er utført etter anvisningene. Hvis ikke, kan reklamasjoner bli avvist, og du må selv dekke kostnader for demontering og ny montering.
- Dersom fliser eller fuger løsner ytterligere må det påregnes større kostnader rundt utskifting/oppgradering av overflater. Det må ved legging av skiferheller forventes noe bom grunnet størrelse og leggemåte. For å kartlegge tiltak må fagmann/flislegger gjøre en vurdering.

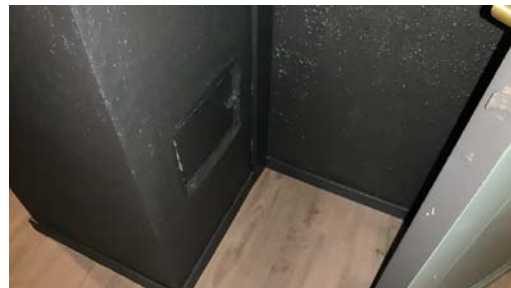
- Manglende brannsikker plate under sotluke.

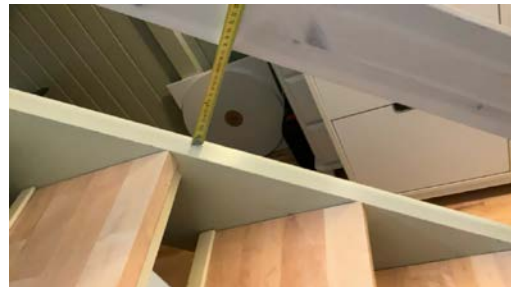
Åpninger i rekkverk er større enn dagens forskriftskrav til rekkverk i trapper.

- Det er ikke krav om utbedring av rekkverkshøyder opp til dagens krav.
- Håndløper må monteres på vegg for å tilfredsstille krav på byggetidspunktet.
- Åpninger er såpass store at det ut ifra sikkerhetsmessige forhold anbefales å lage mindre åpninger.
- Om kjøper ønsker en trapp uten knirk/lyd så kreves det utbedring eller utskifting.

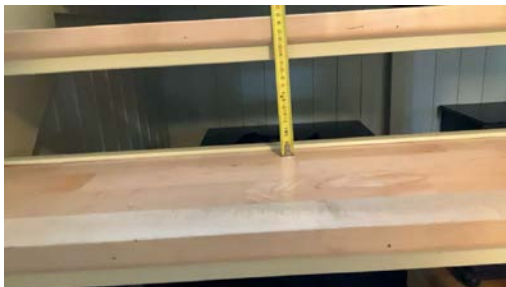
Åpninger mellom trinn i innvendig trapp er større enn dagens forskriftskrav

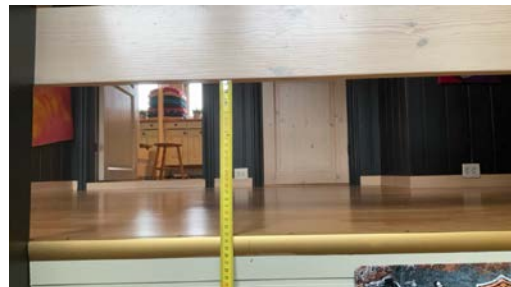
Åpninger i rekkverk er større enn dagens forskriftskrav til rekkverk i trapper.

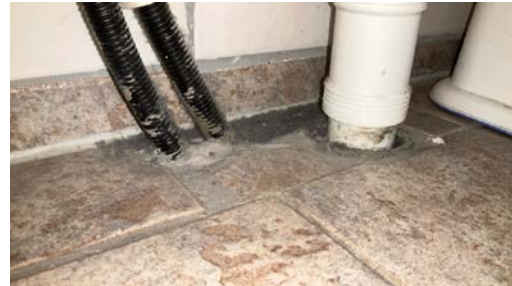
- Gjennomføringer i tettesjikt er innebygget/ tildekket og er derfor ikke mulig å vurdere uten dokumentasjon eller bygningsmessige inngrep.

Overvåk tilstanden jevnlig. For å få tilstandsgrad 0 eller 1 må tettesjiktet og slukløsning fornyes. Det er nå ingen synlige funksjonssvekkelser og tidspunktet for utskiftinger er vanskelig å si noe om. Vær oppmerksom på at defekt membran/tettesjikt og en utett slukløsning kan føre til vannskader.

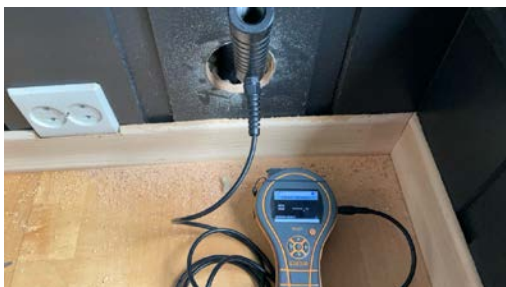
Ingen utslag ved fuktmåling i hulltaking i vegg mot dusjsone.  
Målingene som er gjort er å betrakte som stikkprøver og sier bare noe om tilstanden i nærheten til området der målingen er utført.

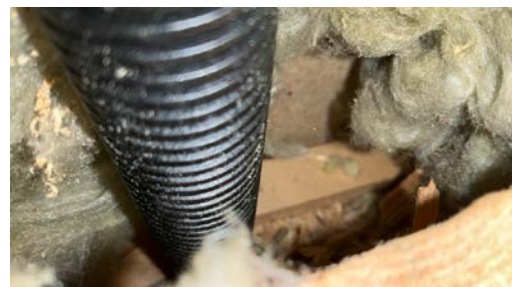
Ingen åpenbare avvik ble registrert ved inspeksjon av konstruksjonen etter hulltaking.

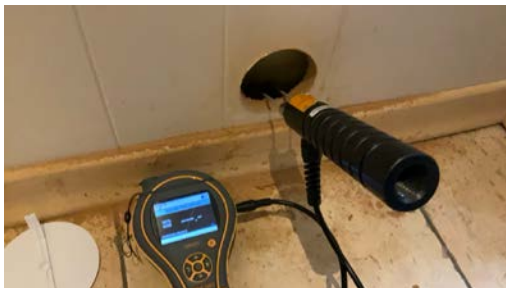
Ingen utslag ved fuktmåling i hulltaking i vegg mot dusjsone. Målingene som er gjort er å betrakte som stikkprøver og sier bare noe om tilstanden i nærheten til området der målingen er utført.

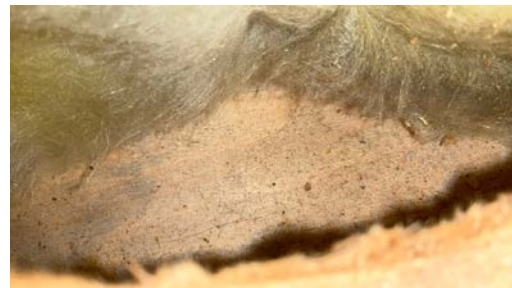
Ingen åpenbare avvik ble registrert ved inspeksjon av konstruksjonen etter hulltaking.

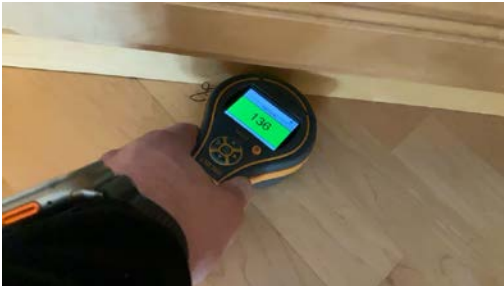
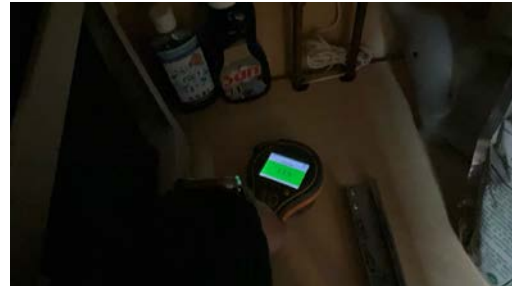
Ved bruk av fuktindikator registrerte jeg ingen forhøyede verdier.

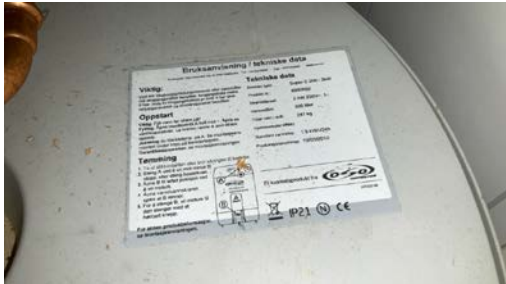
Tekn.info varmtvannsbereder.

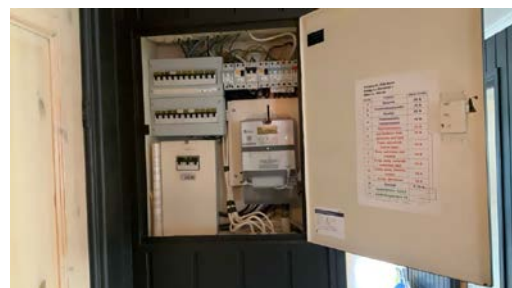
Sikringsskap.

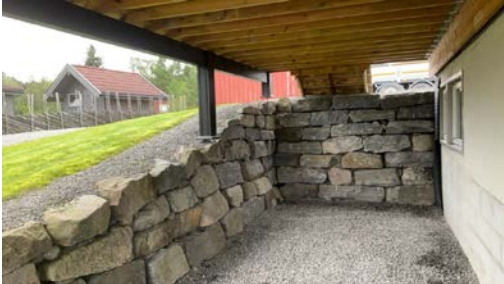
## TG 3 Forstøtningsmurer

Dagens forskrift krever rekkverk, gjerde, tett vegetasjon eller lignende slik at fallskader forebygges ved nivåforskjeller mer enn 0,5m, når det er underlag som: betong, asfalt, steinheller og lignende.

Det mangler rekkverk/annen sikring på forstøtningsmuren(e) ut ifra dagens krav.
