Uenesveien 79, 4405 FLEKKEFJORD

**Spennende eiendom på 3 plan  
som i dag brukes som utleiebolig -  
Parkeringsplass på i overkant av  
200 kvm.**

Befaringsdato: 18.04.2024      Rapportdato: 24.04.2024      Oppdragsnr.: 20127-1613      Referansenummer: SZ1866  
Autorisert foretak: Takstingeniør/Byggm. Torleif Fjellestad      Vår ref: Morten Egaas

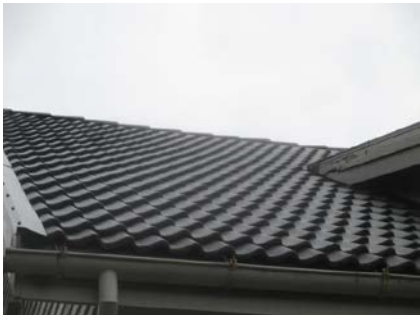
Nyere taktekking av betongtakstein type dobbelkrum. Tekkingen ble vurdert i fra bakkenivå.

Deler av taktekkingen.

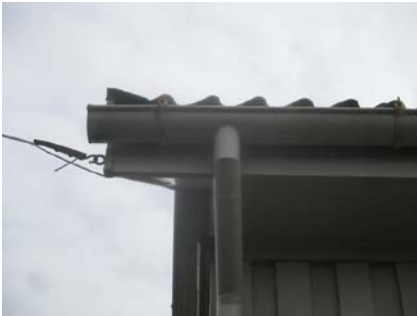
Gjennværende brukstid på takrenner med tilhørende deler ansees som noe begrenset.

Eldre takrenner og nedløp.

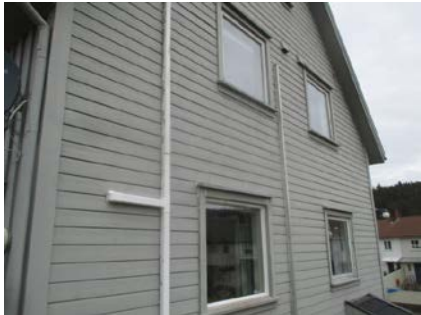
Ene endeveggen er blitt kledd på nytt.

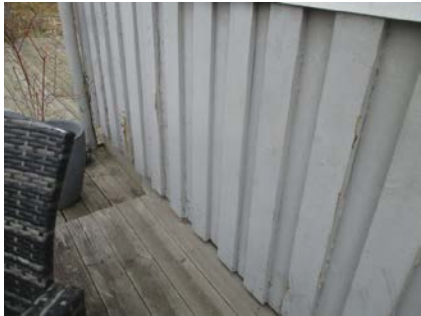
Utvendig > Veggkonstruksjon  
Vurdering av avvik: Det er ingen eller liten lufting i nedre kant av kledning mot grunnmur. Det er avvik: Kledningen er noe slitt enkelte steder og er noe nær terrasse med tanke på fare for oppsug av fuktighet.

Kledning ligger nær terrasse.

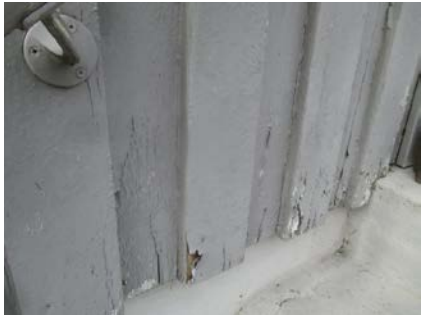
Noe slitt kledning enkelte steder.

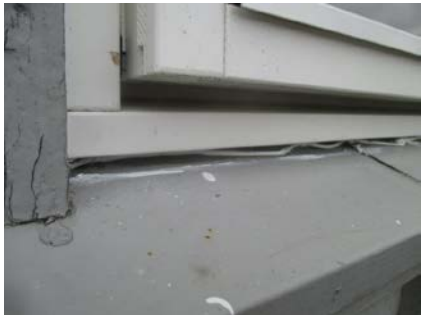
Åpning i mellom karm og vannbord.

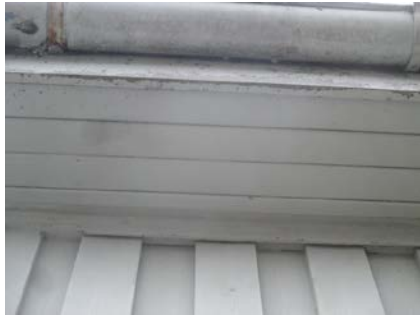
Utvendig > Takkonstruksjon/Loft  
Vurdering av avvik: Det er begrenset/dårlig ventilering av takkonstruksjonen. Ingen lufting av skråtak. Det må nevnes at dette heller ikke var vanlig i denne byggeperioden.  
Konsekvens/tiltak: Lufting/ventilering bør forbedres.

Ingen luftespalter i gesimser.

- Lufting/ventilering bør forbedres.

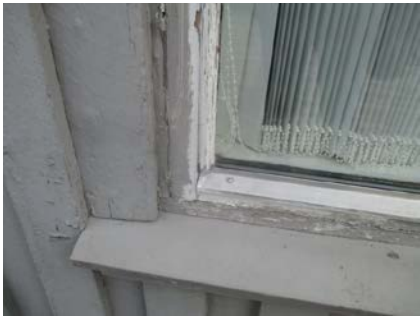
Slitt på utvendig karm og ramme.

En del vedlikehold må beregnes på disse vinduer med enkelte utskiftninger på noe sikt.

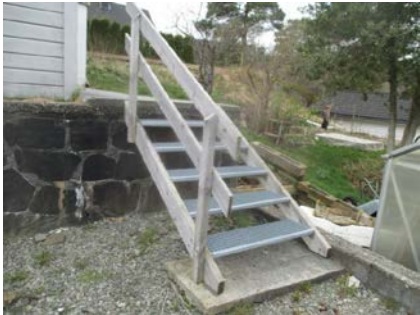
Trapp i fra parkeringsplass.

Rekkverk på trapp til første etasje og til parkeringsplassen, bør endre med tanke på sikkerhet.

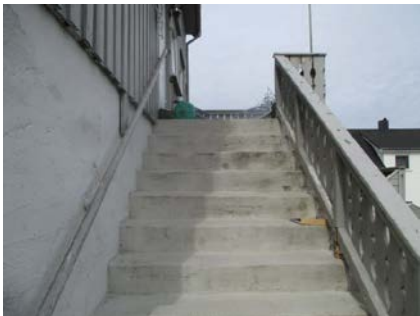
Støpt trapp opp til første etasje.

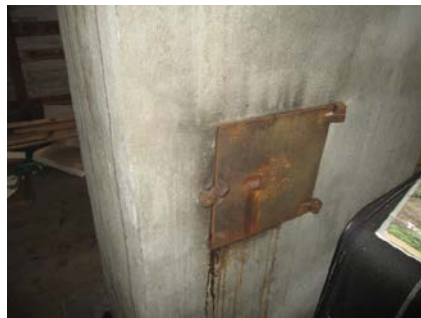
Innvendig > Pipe og ildsted  
Vurdering av avvik: Mer enn halvparten av forventet brukstid er passert på pipe.  
Konsekvens/tiltak: Tidspunkt for piperehabilitering nærmer seg. Må undersøkes nærmere før den blir tatt i bruk på nytt.

Deler av pipe med feierluke på kaldtloftet.

Må undersøkes nærmere før den blir tatt i bruk på nytt.

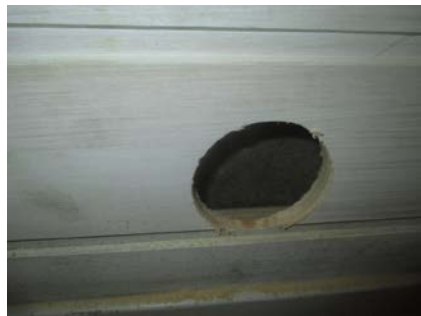
Forhold som har fått TG2 - AVVIK SOM KAN KREVE TILTAK:  
Innvendig > Rom Under Terreng  
Vurdering av avvik:  
Det er avvik: Eier opplyser at det til tider kan oppleves fuktigmiljø i kjeller. Avfukter blir brukt til tider. Se også punkt drenering.  
Konsekvens/tiltak  
Tiltak: Følg med på tilstand i kjeller. Tiltak kan ikke utelukkes.

Hulltaking i utfored vegg i underetasjen.

Følg med på tilstand i kjeller. Tiltak kan ikke utelukkes.

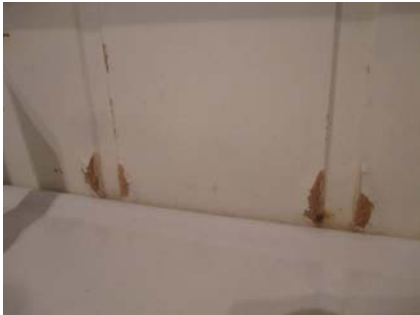
Svelling ved servant.

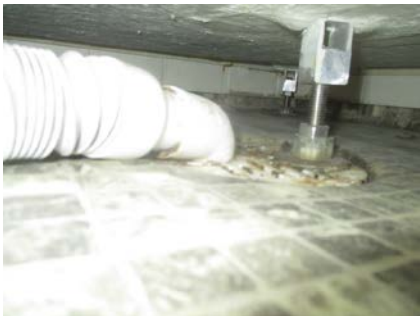
Sluk under dusjkabinett.

- Tilgang til sluk må bedres både for inspeksjon og rengjøring.

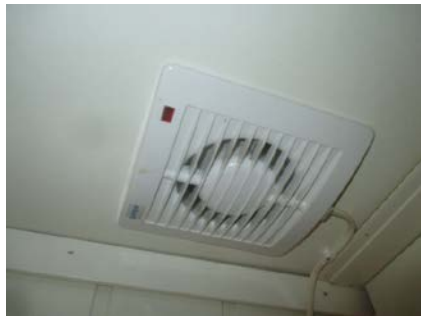
Vifte i himling.

- Det må foretas tiltak for å lukke avviket.
- Det bør etableres tilfredsstillende tilluft til våtrom f.eks. luftespalte ved dør e.l.

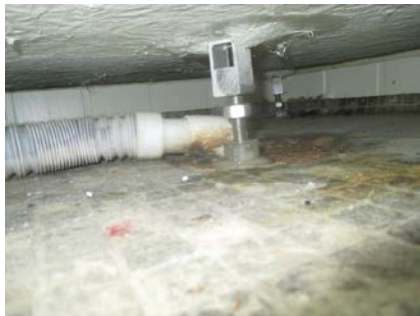
Sluk under dusjkabinett.

- Tilgang til sluk må bedres både for inspeksjon og rengjøring.

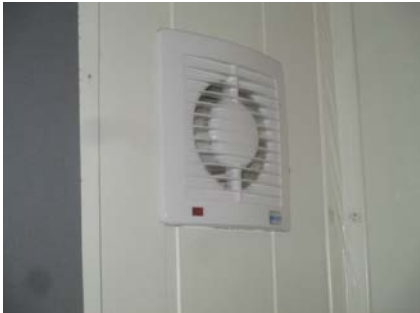
Vifte i ytterveggen.

- Det må foretas tiltak for å lukke avviket.
- Det bør etableres tilfredsstillende tilluft til våtrom f.eks. luftespalte ved dør e.l.

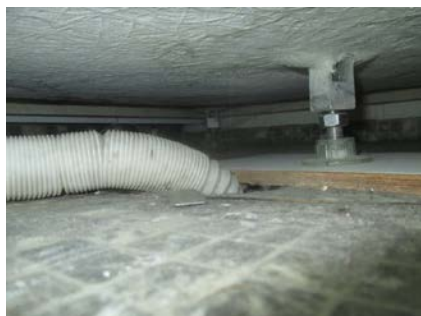
Sluk under dusjkabinett.

- Tilgang til sluk må bedres både for inspeksjon og rengjøring.

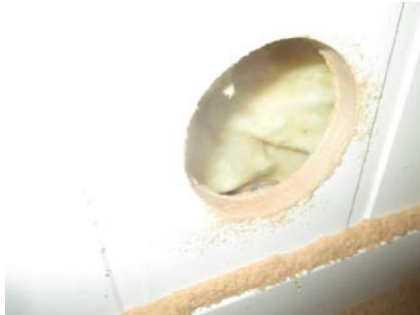
Hulltaking er foretatt i fra soverommet, uten å påvise unormale forhold.  
Måleresultat: 9,3 vektprosent.

Hulltaking fra soverommet i underetasjen.

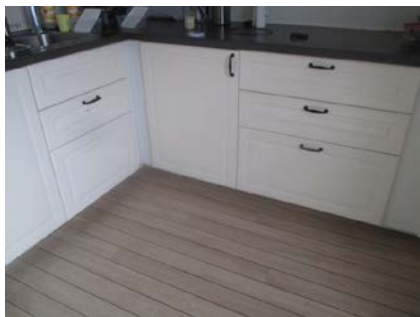
- Det er påvist at overflater har noe skader.

Deler av innredningen.

- Det må foretas lokal utbedring.

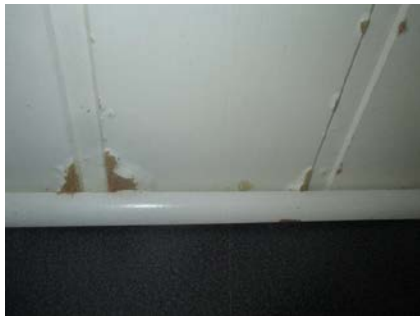
Veggplater har svellet ved kjøkkenbenken.

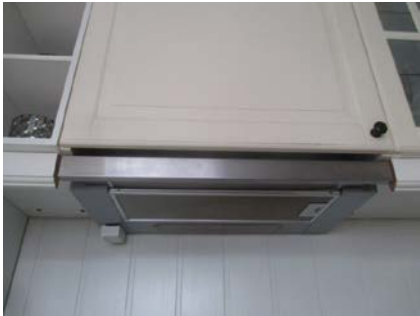
Det er kjøkkenventilator med avtrekk ut.

Ventilator.

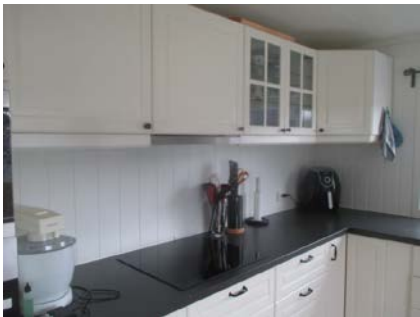
- Det er påvist at overflater har noe skader.

Deler av innredningen.

Anbefaler at det blir montert fuktbestandige materialer over kjøkkenbenken i våtsoner.

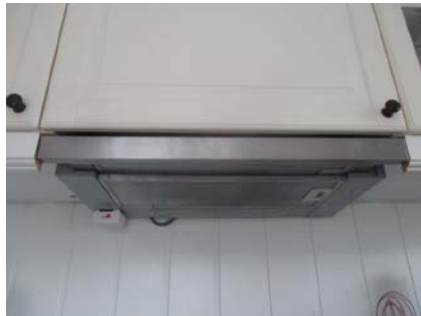
Det er kjøkkenventilator med avtrekk ut.

Ventilator.

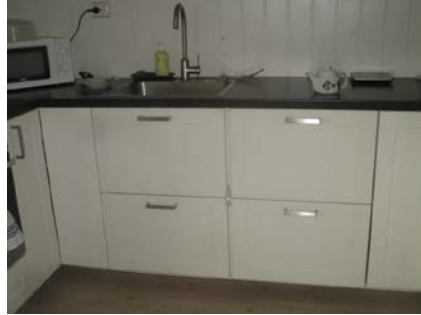
- Det er påvist at overflater har noe skader.

Deler av innredningen.

Anbefaler at det blir montert fuktbestandige materialer over kjøkkenbenken i våtsoner.

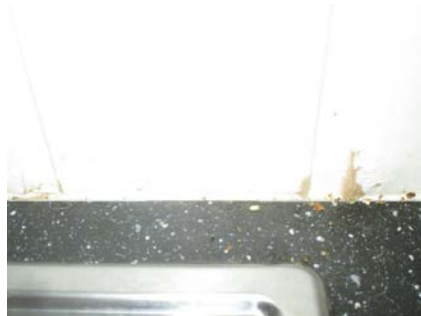
Veggplater har svellet ved kjøkkenbenken.

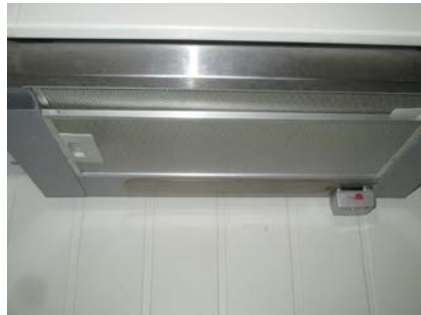
Det er kjøkkenventilator med avtrekk ut.

Ventilator.

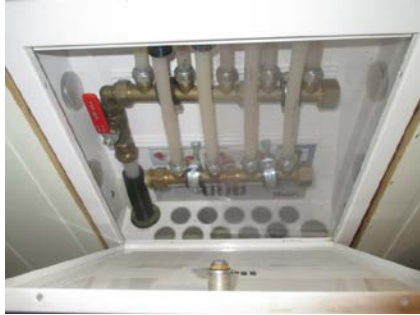
Fordelerskap i andre etasje.

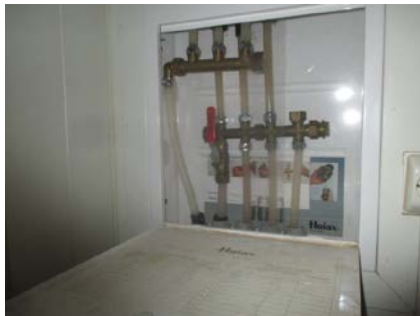
Fordelerskap i underetasjen.

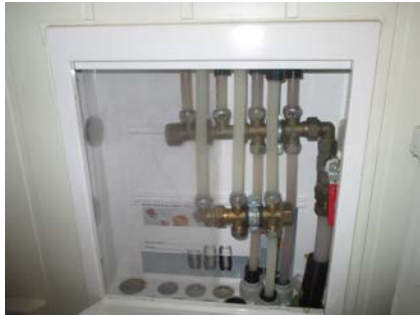
Fordelerskap i første etasje.

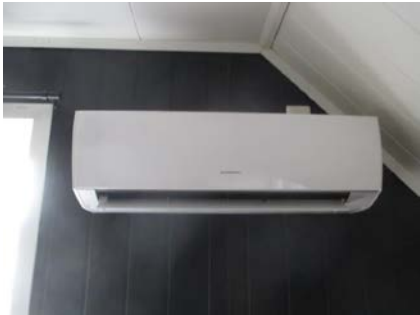
Varmepumpe i stue andre etasje.

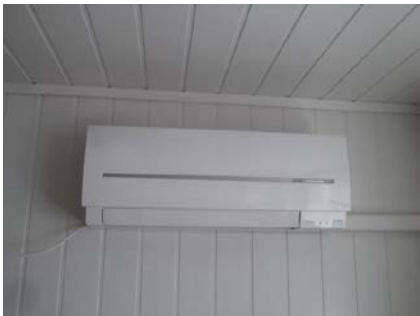
Varmepumpe i stue underetasjen.

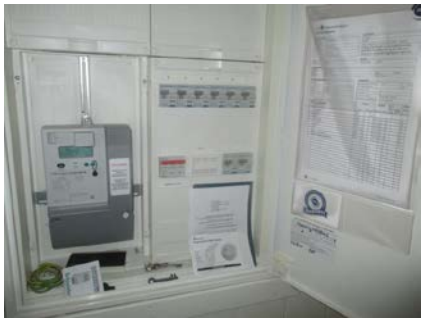
Sikringsskapet for andre etasje er plassert i gangen ved bad.

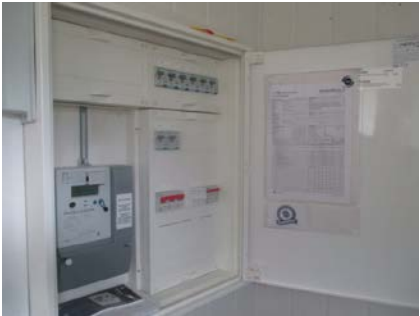
Sikringsskapet for underetasjen er plassert i vindfang.

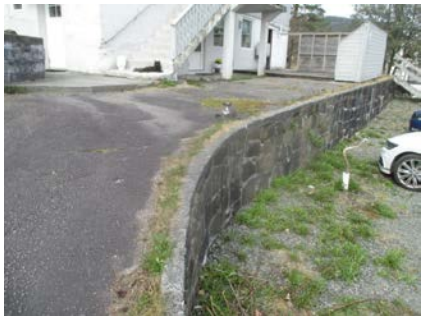
- Det er påvist mindre sprekker og/eller skjevheter i muren.
- Det mangler rekkverk/annen sikring på forstøtningsmuren(e) ut ifra dagens krav.

Forstøtningsmur i mot parkeringsplass.

- Rekkverk/annen sikring på forstøtningsmur må settes opp/utbedres.
- Lokal utbedring må utføres.

**Kostnadsestimat: 50 000 - 100 000**
