Solørvegen 429, 2407 ELVERUM

**Stor eiendom på totalt ca.  
11 462m<sup>2</sup> som består av 3 ulike  
bruksnummer. Eldre enebolig.**

| Tilstandsrapport ..... | 35 |

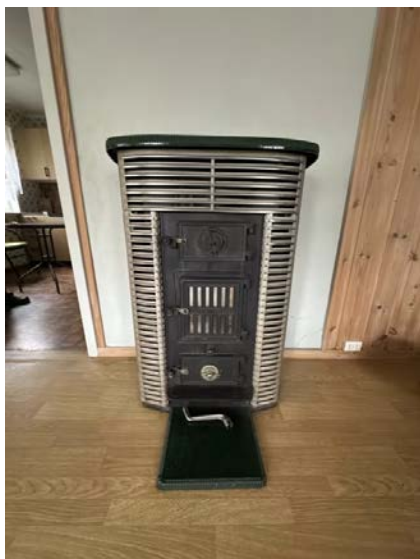
Vedovn og sotluke på kjøkken.

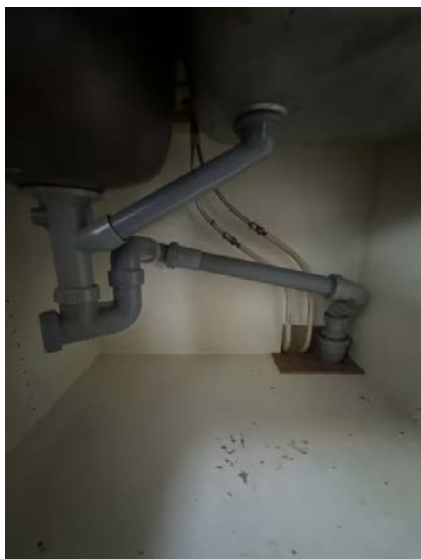
Viser vann - avløpsinstallasjoner under vask.

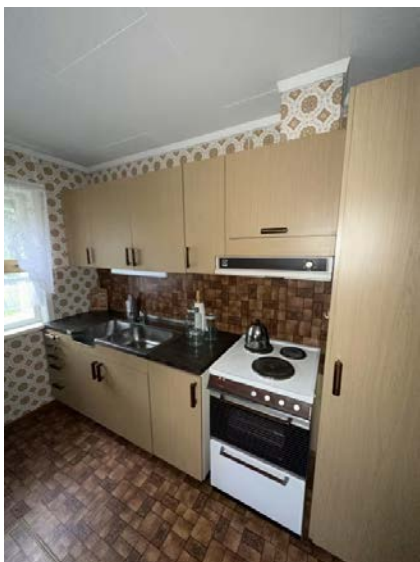
Avtrekk er ikke funksjonstesten pga manglende strøm i boligen.

Viser kjøkkeninnredning og hvitevarer.

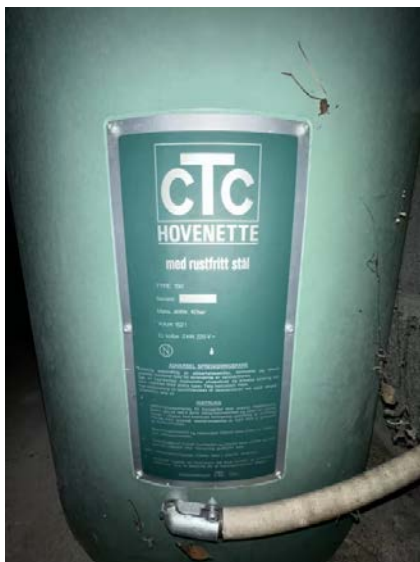
Ja

Viser teknisk data på bereder.

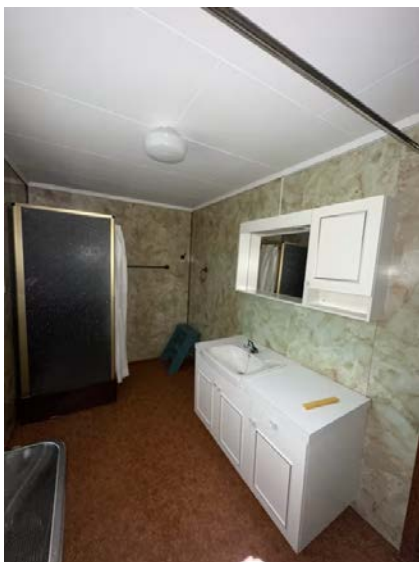
Viser baderomsinnredning og dusjkabinett.

| <p>Det registreres skader på dusjkabinettet. Eier opplyser om lekkasje fra toalett.</p> <p>Dusjkabinett og toalett bør skiftes.</p> <p>TG3 satt på grunn av alder og påviste forhold.</p> | |

Det anbefales å fortsatt benytte et dusjkabinett for å unngå ytterligere fuktbelastning fra fritt vann på gulv og vegger.
