Forsetbakken 1, 7717 STEINKJER

**Enebolig i landlige omgivelser. 3  
soverom | 2 stuer | Dobbel garasje

**Prisant.:** Kr 2 590 000,-  
**Omkostn.:** Kr 66 100,-  
**Total ink omk.:** Kr 2 656 100,-  
**Selger:** Hans Marius Baglo Hårnes

# Tilstandsrapport

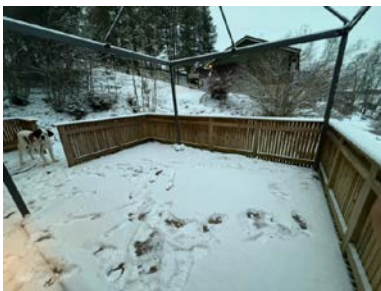
Nærmere undersøkelser når altan og platting er snøfrie anbefales.

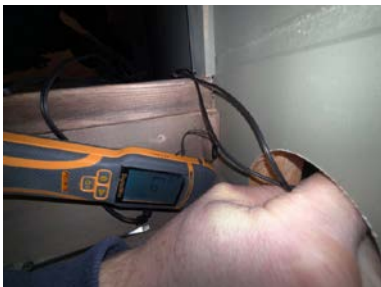
Hulltaking er foretatt uten å påvise unormale forhold. Hulltaking er foretatt ved/i dusjsone.
