# Tilstandsrapport

Enebolig

Bråtøymyrveien 9, 3780 SKÅTØY

Oppdragsnr.: 20917-1371

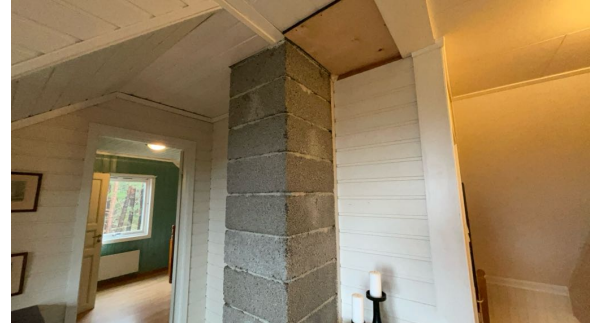
Utsnitt pipe.

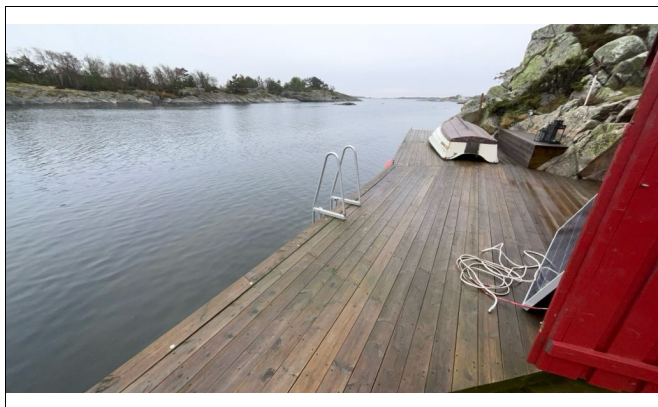
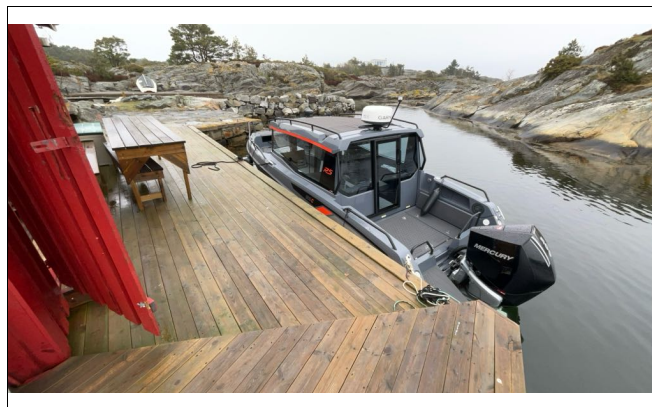
Utsnitt brygge, brygge har totalt ca. 24m med fortøyningslengde.
