Bråtøymyrveien 9

Bråtøymyrveien 9 er en idyllisk og sjønær eiendom med enebolig, båtnaust og brygger.

Befaringsdato: 16.04.2025    Rapportdato: 16.04.2025    Oppdragsnr.: 20917-1371    Referansenummer: KO8251  
Autorisert foretak: Ramberg Takst    Vår ref:

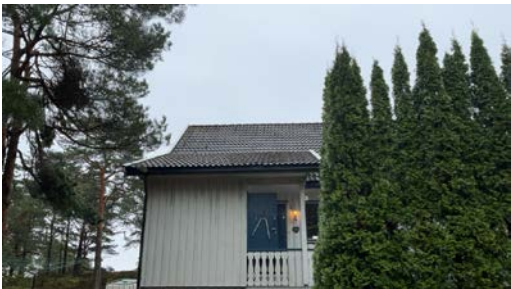
Utsnitt taktekking.

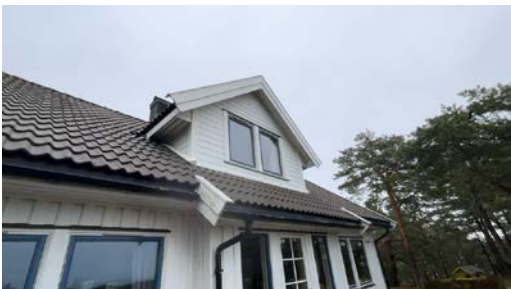
Utsnitt taktekking.

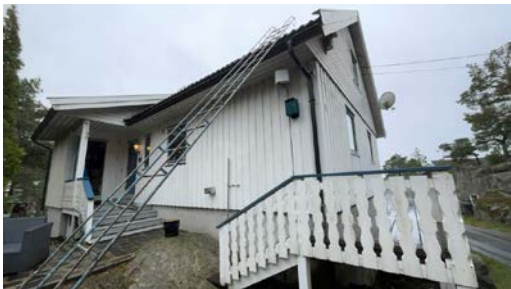
Utsnitt renner og nedløp.

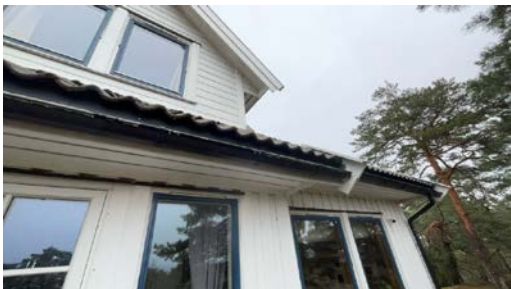
Utsnitt renner og nedløp.

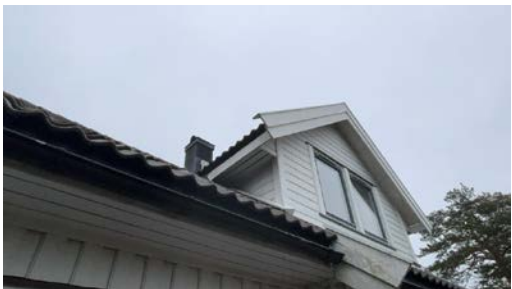
Utsnitt renner og nedløp.

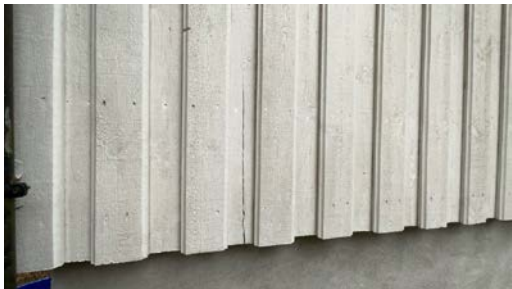
Utsnitt veggkonstruksjon.

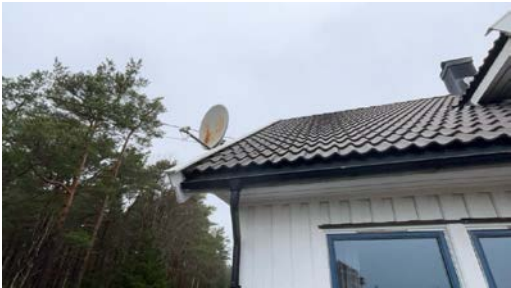
- Det er påvist fuktskjolder/skader i takkonstruksjonen.
- Hele takkonstruksjonen er gjenbygget. Det er ingen mulighet til vurdering utover alder og observasjoner fra underliggende etg.

Det er registrert fuktmerker rundt pipe etter eldre lekkasje rundt luftehatt.  
Det er registrert slitasje på vindskier og isbord.

Her er det en risiko for skjulte feil og avvik eller underliggende råte, med tanke på kvist som ikke har beslag og eldre lekkasje.

Utsnitt takkonstruksjon.

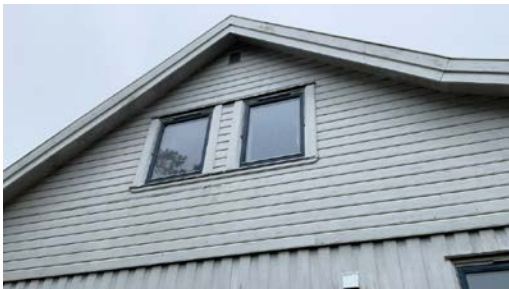
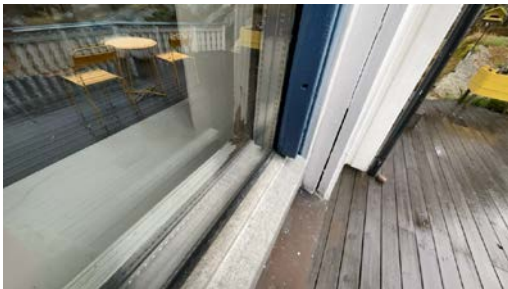
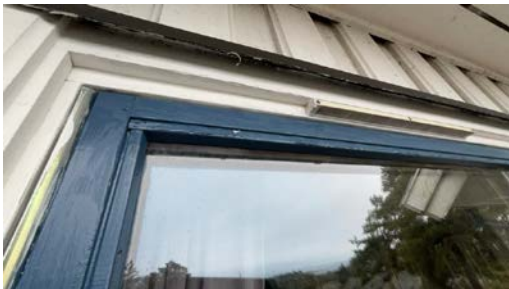
- Karmene i vinduer er slitte og det er sprekker i trevirket.

Utsnitt vinduer.

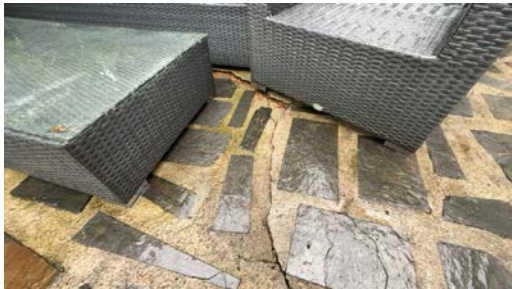
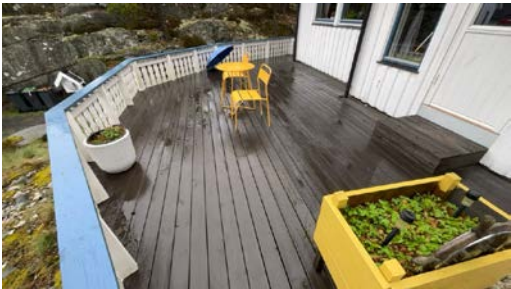
- Det er påvist fukt-/råteskader i konstruksjonen.
- Rekkverket er for lavt i forhold til dagens krav til rekkverkshøyder.

Det er registrert sprekker og nedbøyninger på platting i betong og skifer.

Utsnitt platting.

Utsnitt terrasse.

Stedvis råde i terrassekonstruksjon.

- Råteskadede konstruksjoner må skiftes ut.

Anbefaler å utbedre sikkerheten og rekkverkshøyden.

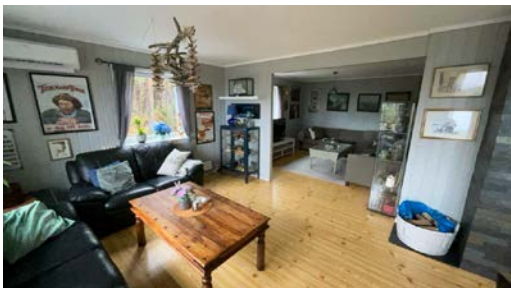
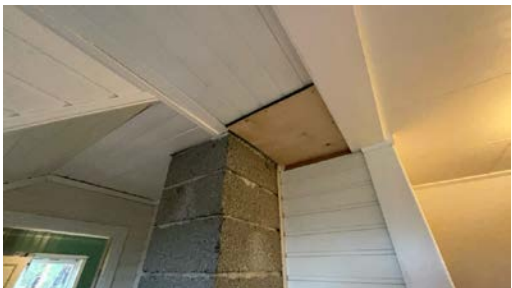
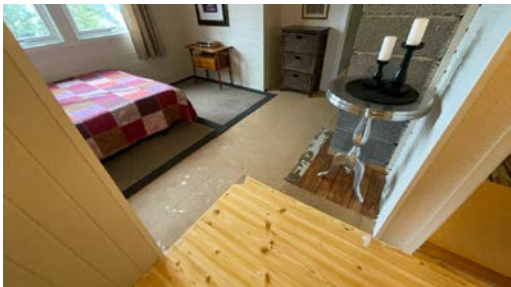
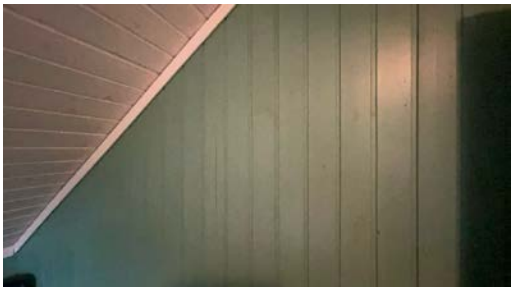
I 2 etasje er det registrert synlig plattformgulv, noe ufagmessige utførelser og merker på himlingsplater etter gammel lekkasje i takkonstruksjon.

Utsnitt overflater.

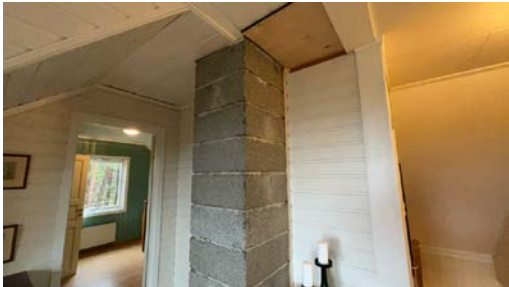
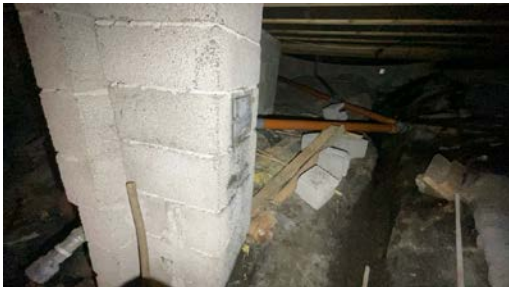
Utsnitt pipe.

Synlig sot og løst tau rundt rørgjennomføring.

Feieluke.

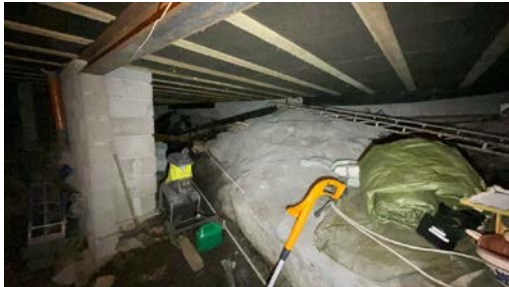
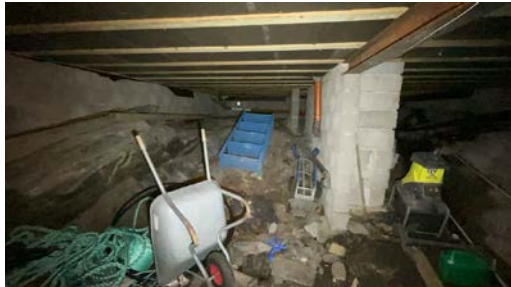
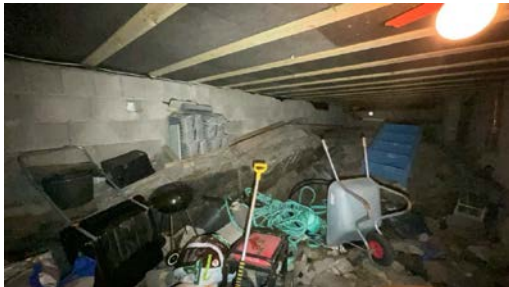
Det er registrert fukt på terreng i krypkjeller.  
Dette vannet kommer inn på terreng og blir liggende på fjell og i steinfylling.

Utsnitt krypkjeller.

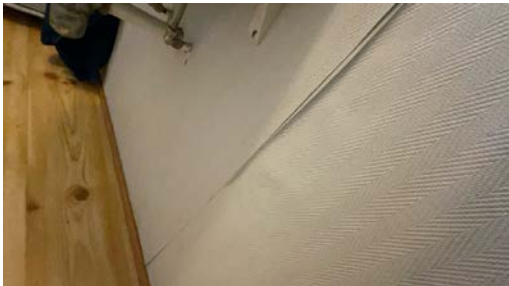
Det er registrert rennemerker på vegg under vask og forvitret tapet.  
Det er derfor ikke utført hulltaking, da det allerede er skader på overflater i våtsone.  
Kostnadsestimat er beregnet under generell.

Utsnitt vegg under vask.

- Gjennomføre ytterligere undersøkelser og foreta utbedring av skade.

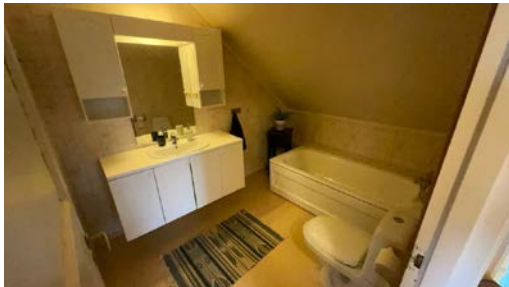
Baderommet brukes som normalt på befaringsdagen, men TG:3 er gitt da forventet levetid er oppbrukt på tettesjikt.

Utsnitt baderom.

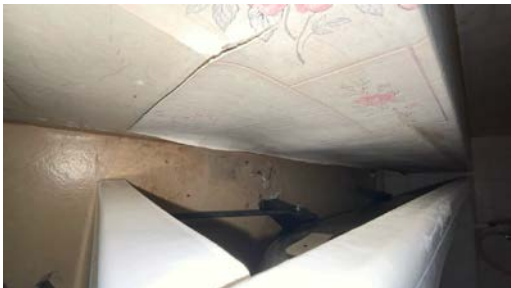
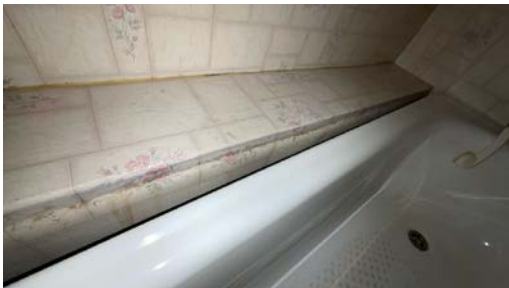
Det er registrert løs våtromstappet, noe svelling og misfarge ved badekar.  
Det er derfor ikke utført hulltaking, da det allerede er skader på overflater i våtsone.  
Kostnadsestimat er beregnet under generell.

Utsnitt vegg ved badekar.

- Gjennomføre ytterligere undersøkelser og foreta utbedring av skade.

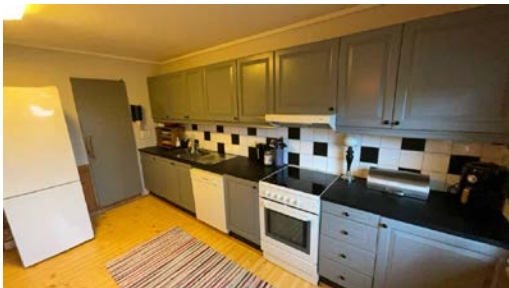
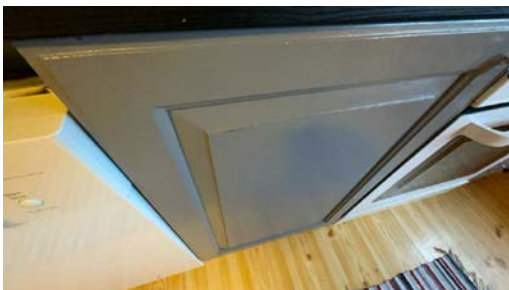
Det er registrert noe merker, små skader og bruks slitasje på kjøkkeninnredning.

Utsnitt kjøkken.

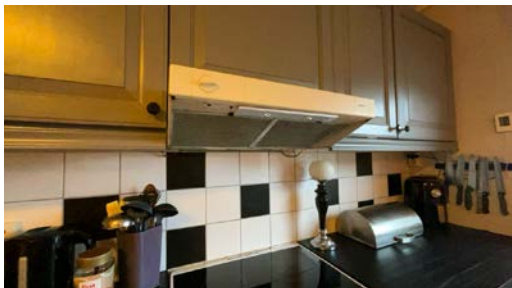
- Det er registrert avvik med avtrekk.

Avtrekk kjøkken.

Avtrekk må utbedres eller skiftes og kanal ut må åpnes så anlegget fungerer normalt.

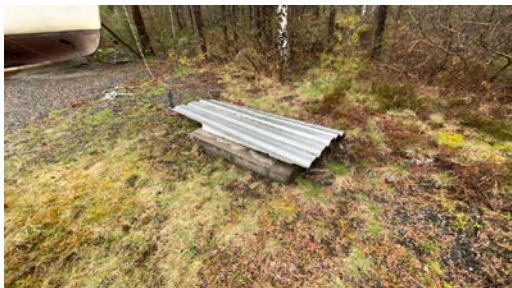
Brønn.

- Det er ikke behov for utbedringstiltak siden anlegget fungerer i dag, men ut ifra alder kan skader plutselig oppstå på eldre anlegg.
- Foreta kontroll av brønnvann.
- Vannkvalitet må dokumenteres

Vannkvaliteten må dokumenteres.

**Kostnadsestimat: Under 10 000**
