Allmannavegen 12, 4735 EVJE

**Evje - Kyrkjebygda - Enebolig i  
landlige omgivelser med flott  
utsikt!**

Befaringsdato: 23.09.2024

Rapportdato: 26.09.2024

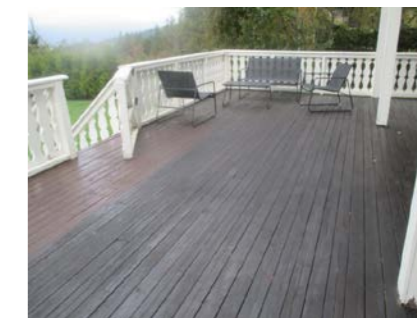
Større terrasse ut i fra stue i mot have.

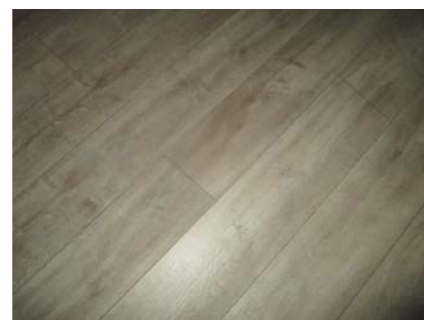
Laminatgulv i allrom buler. (større bevegelse)

- Overflater må utbedres eller skiftes.

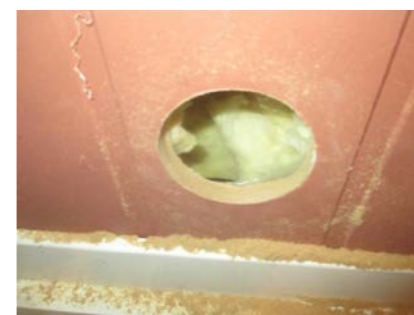
Hulltaking er foretatt i fra soverommet, uten å påvise unormale forhold. Måleresultat, 8,8 vektprosent.

Hulltaking i fra soverommet.

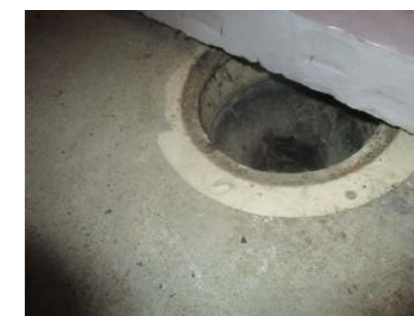
Sluk i gulvet.

- Det må etableres tilfredsstillende tettesjikt/membran på våtrommet.

Kostnadsestimat: 50 000 - 100 000

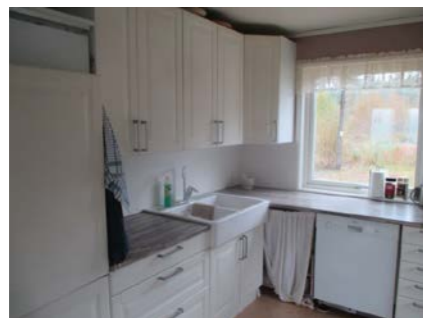
Sprekk/skade på vaskekum og dører ved innbygget kjøleskap passer ikke.

Deler av innredningen.
