Liavegen 10, 2866 ENGER

**Koselig tun med fritidsbolig,  
anneks, uthus og garasje – nær  
Randsfjorden og flotte turområder.**

| Tilstandsrapport ..... | 44 |

Befaringsdato: 24.09.2025

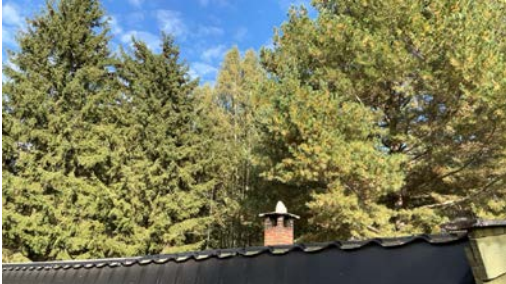
## TG 2 Nedløp og beslag

Vindskier og toppbord i treverk. Utvendige beslag, takrenner og nedløp i metall.

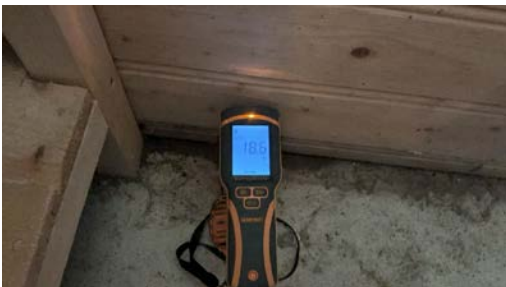
## TG 1 Kryp kjeller

Krypkjeller under trebjelkelag og stubbegulv.

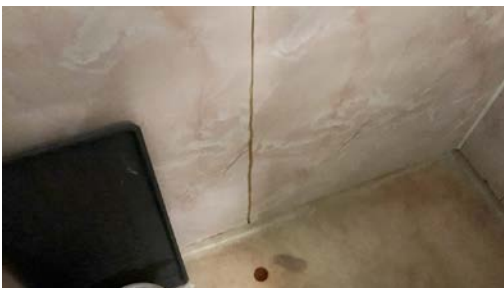
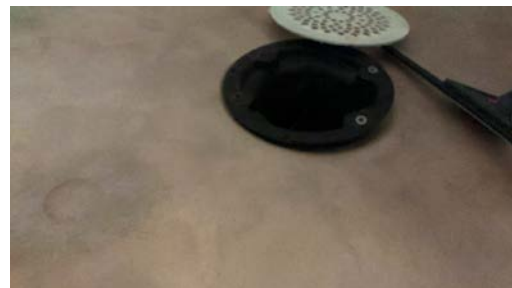
### ETASJE > BAD

#### Tilliggende konstruksjoner våtrom

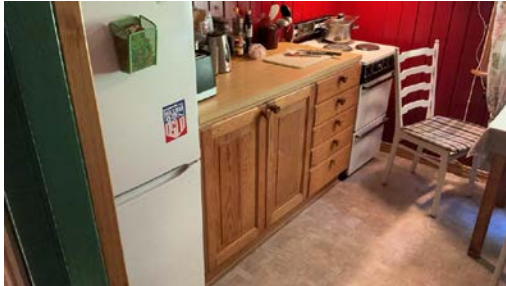
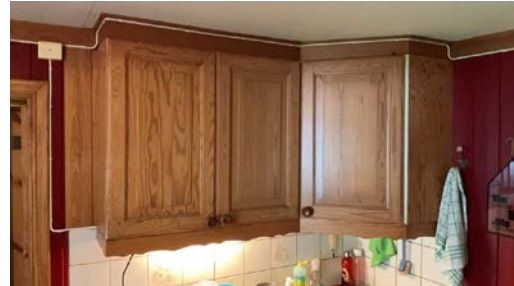
## ETASJE > KJØKKEN

### TG 1 Avtrekk
