Fulufjellet hytteområde 85, 2425 LJØRDALEN

**Flott, delikat og oppgradert hytte
(2021) - Perfekt for familien - Nær
alpin/langrenn - Utsikt -
Dobbelgarasje m/lader**

Samlet vurdering

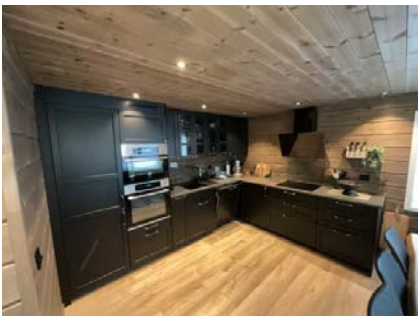
6.12 Kjøkken

Viser kjøkkeninnredning og hvitevarer.

Innredningen vurderes å være i funksjonell tilfredsstillende stand og ingen symptom på fukt eller skader ble påvist i utsatte soner.

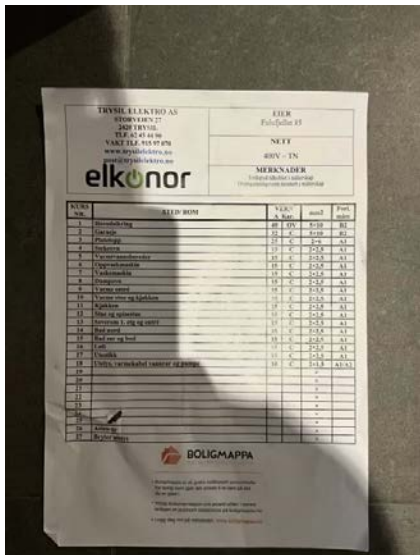
Viser kursfortegnelse.

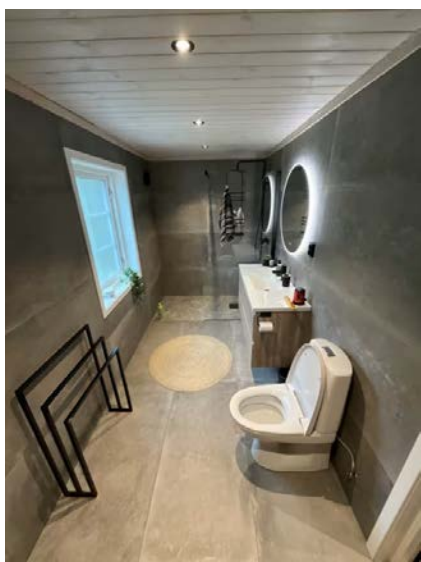
6.20 Våtrom: Bad

Viser bad.

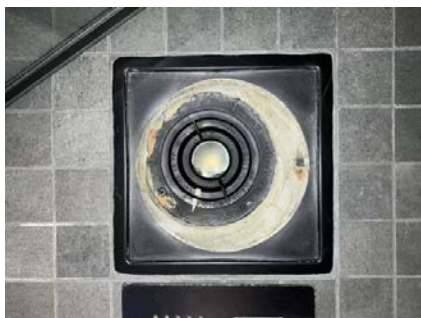
6.21 Våtrom: Bad/vaskerom

Viser slukløsning i dusjsonen.

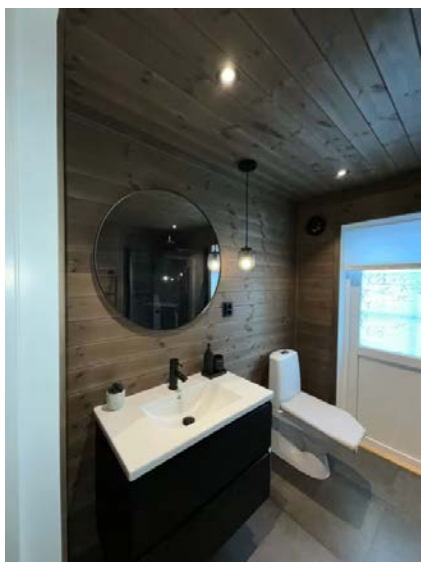
Viser baderomsinnredning og gulvstående toalett.

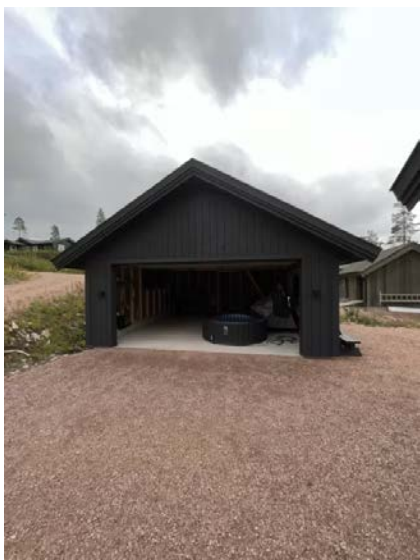
6.25 Øvrig: Garasje

Viser garasje.
