Steinbekkveien 11B, 1464 FJELLHAMAR

**Enebolig på ett plan med super  
utsikt og fine uteplasser |  
Moderniseringsbehov |  
Dobbelgarasje**

# Velkommen til Fjellhamar og Steinbekkveien 11B, din nye bolig?

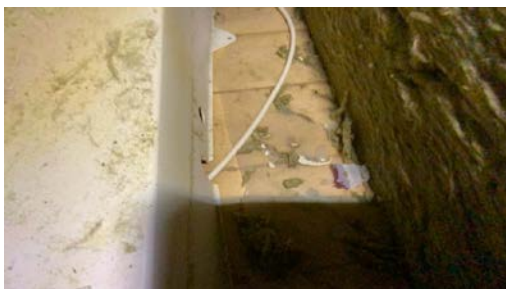
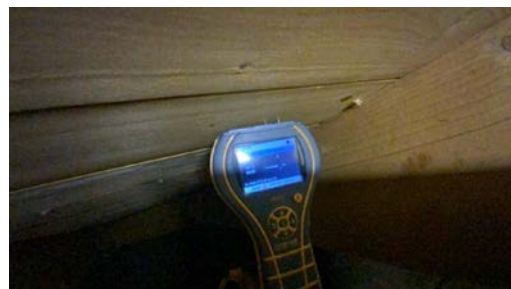
## TG 3 Vinduer

Bygningen har malte trevinduer med 3-lags glass.

- Det er påvist at enkelte vinduer er vanskelig å åpne/lukke.
- Det er påvist vinduer med fukt/råteskader.

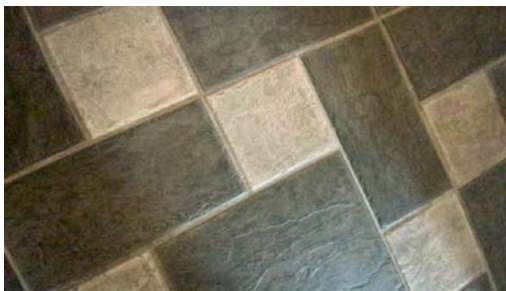
## 1 TG 1 Etasjeskille/gulv mot grunn

Etasjeskiller er av betongdekke.

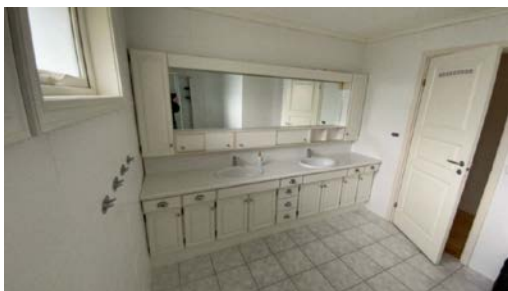
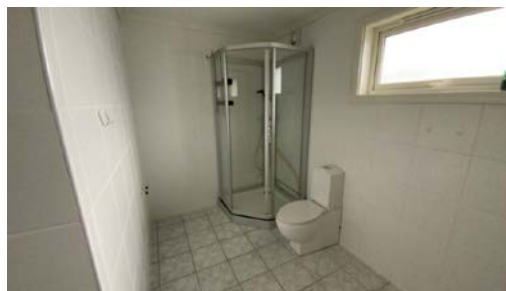
## **TG 2 Overflater vegger og himling**

Aktuell byggeforskrift er tekniske forskrifter i perioden 1997-2010. Dokumentasjon: ingen dokumentasjon. Det ble i 2021 lagt flis-på-flis på vegger

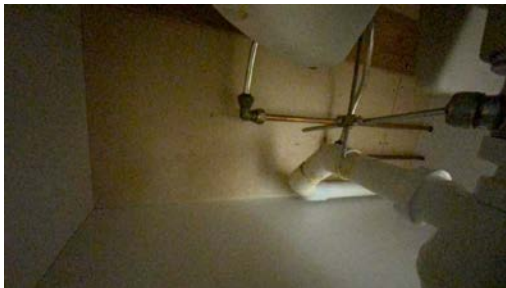
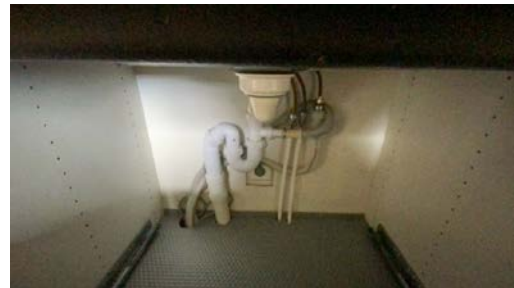
## TG 2 Avløpsrør

Det er avløpsrør av plast.

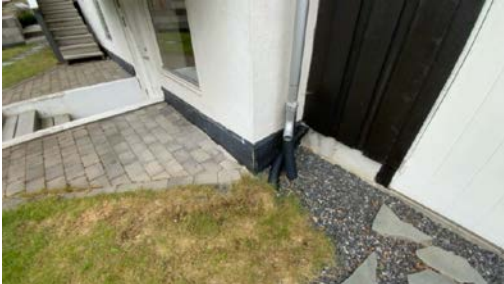
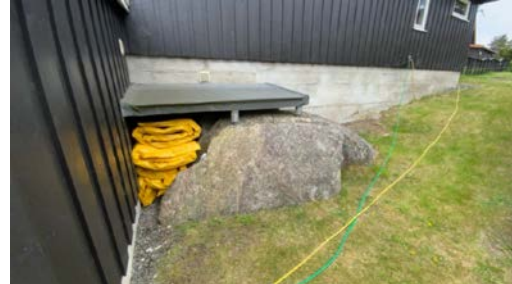
## TG 2 Grunnmur og fundamenter

Bygningen har betonggrunnmur.
