Tilstandsrapport

Fritidsbolig

Rabalhei 14, 5650 TYSSE

Befaringsdato: 18.10.2024

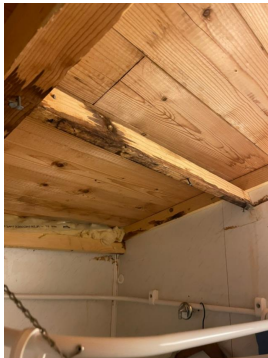
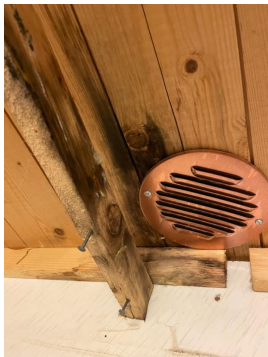
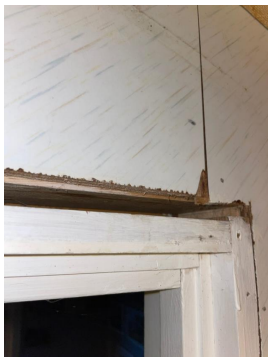
1. ETASJE > BAD

! TG 2 Overflater Gulv

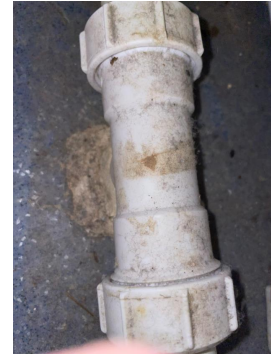
TEKNISKE INSTALLASJONER

! TG IU Vannledninger

- Anlegget bør sjekkes av fagperson.

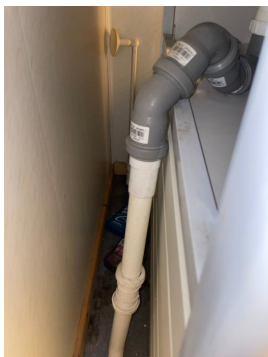
! TG 2 Ventilasjon

Boligen har naturlig ventilasjon. Det er etablert ventiler i vindu. Kontrollert for funksjon.

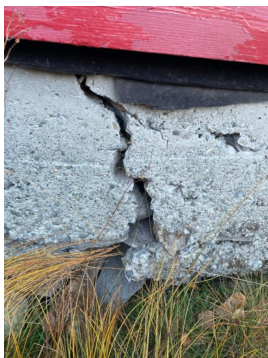
TG 2 Terrengforhold

Terreng forholdet rundt boligen er undersøkt og vurdert.
