Ringsakervegen 507, 2384 BRUMUNDDAL

**Velholdt enebolig beliggende på  
lite boligfelt. Åpen og solrik  
beliggenhet.**

Befaringsdato: 11.03.2025

Rapportdato: 14.03.2025

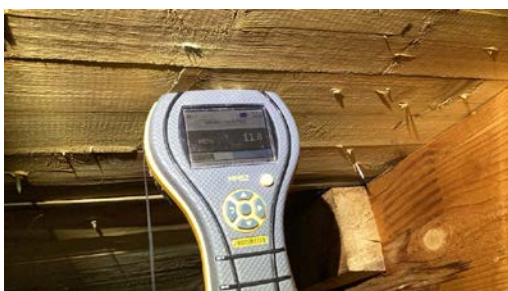
Ved enkel fuktmåling registrerte jeg tørre verdier.

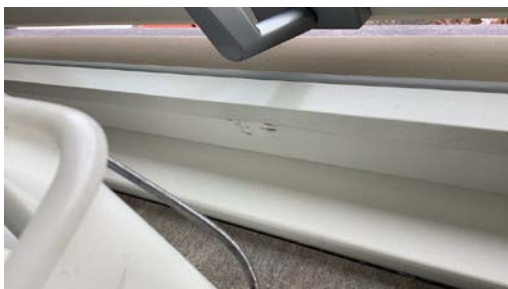
Lite sår på vindu.

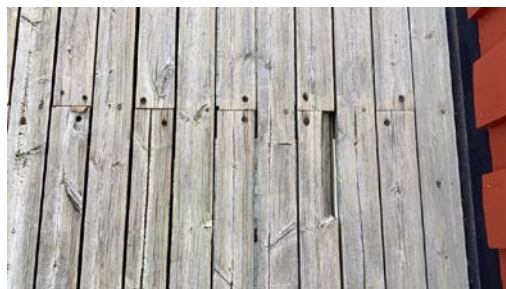
Behov for vedlikehold.

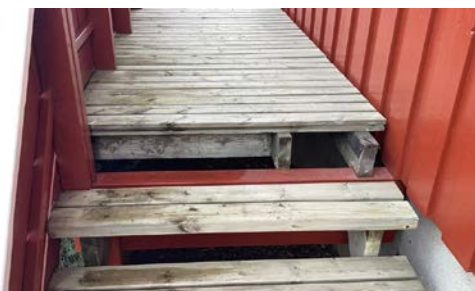
Gjenstående arbeid i trapp.

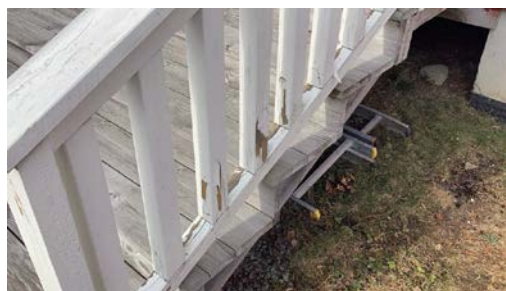
Behov for vedlikehold.

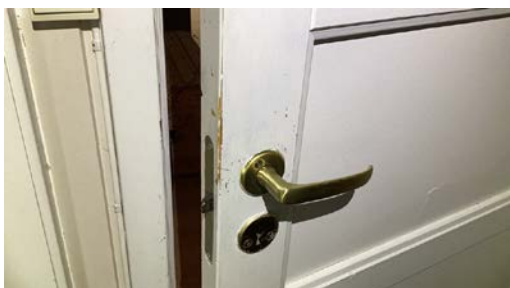
Små sår på enkelte dører.

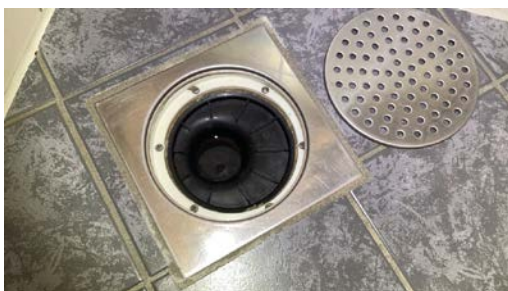
Sluk i dusj.

- Installering av tett dusjkabinett anbefales.
- Sluket må sjekkes og rengjøres jevnlig.
- Overvåk tilstanden jevnlig. For å få tilstandsgrad 0 eller 1 må slukløsningen skiftes ut og sannsynligvis må også membransjiktet skiftes/utbedres. Det er imidlertid vanskelig å si noe om tidspunktet for når dette er nødvendig.

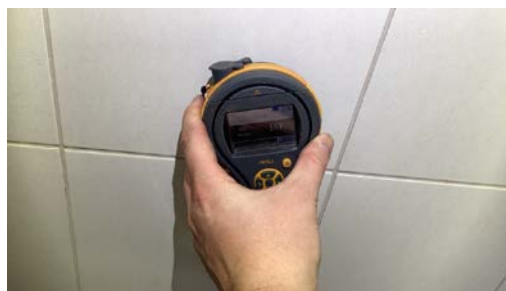
Ved bruk av fuktindikator på utsatte steder registrerte jeg ingen unormale verdier.

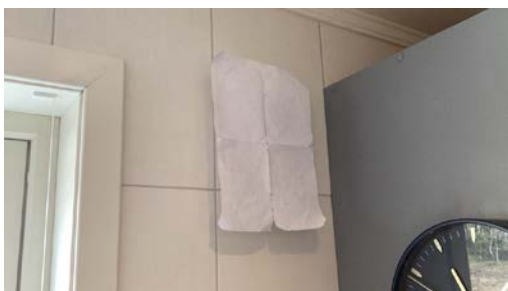
Ved test av avtrekksvifte som beskrevet i NS3600, fungerte viften som tiltenkt.

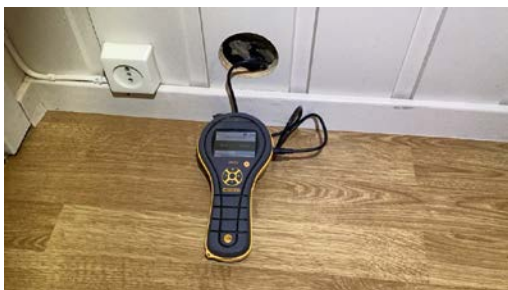
Ved fuktmåling ble det registrert tørre verdier.

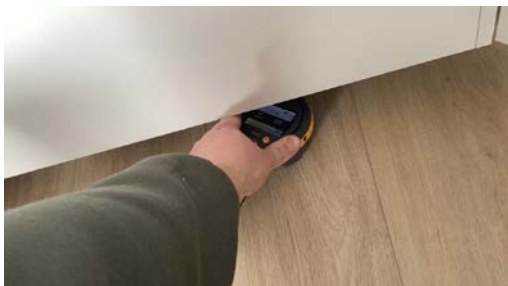
Ved bruk av fuktindikator registrerte jeg ingen unormale verdier.

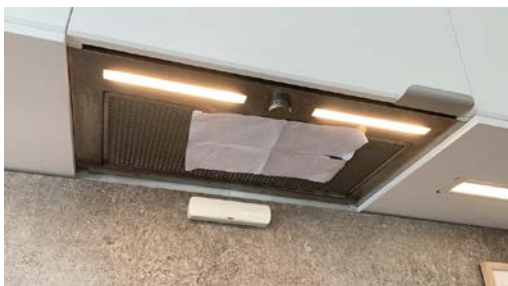
Ved test av avtrekksvifte som beskrevet i NS3600, fungerte viften som tiltenkt.
