Eidsodden 8, 4406 FLEKKEFJORD

Befaringsdato: 16.09.2024

Rapportdato: 17.09.2024

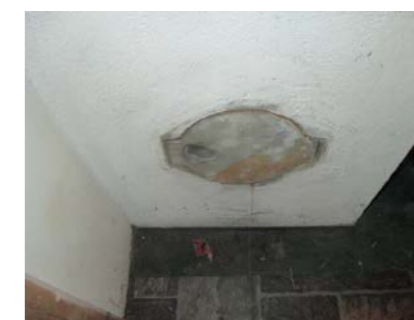
Sotluke i bod.

- Tidspunkt for piperehabilitering nærmer seg.

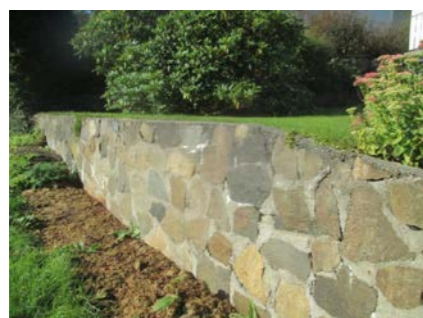
- Rekkverk/annen sikring på forstøtningsmur må settes opp/utbedres.

Natursteinsmur i mot friareal.

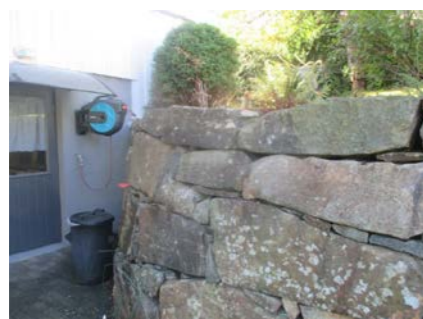
Maskinstablet forstøtningsmur.
