Eidsodden 8, 4406 FLEKKEFJORD

Nøkkelinformasjon

Befaringsdato: 16.09.2024

Rapportdato: 17.09.2024

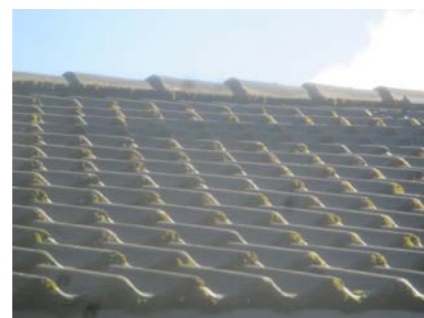
Dobbelkrum betongtakstein.

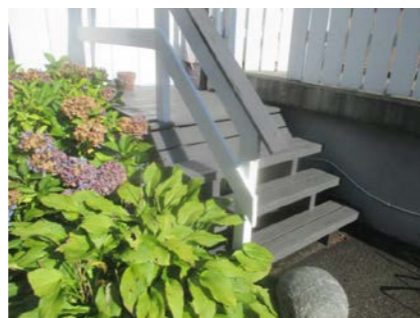
Trapp til terrasse.

- Det er ikke krav om utbedring av åpninger i rekkverk til dagens forskriftskrav.

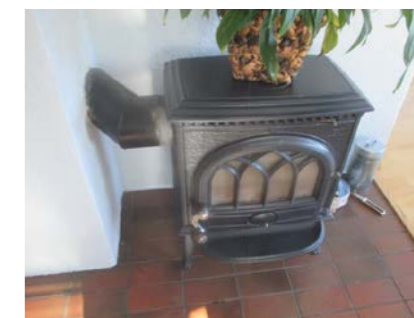
Vedovn i stue.

- Tidspunkt for piperehabilitering nærmer seg.

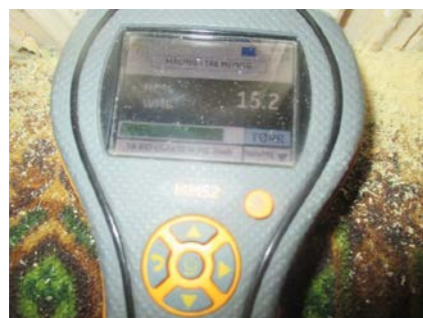
Noe mindre fuktvandring ble registrert ved søk i nedre del av grunnmur med en fuktighetsindikator.

Dette har sammenheng med at det ikke ble brukt fuktsperre (plast) under fundamenter i denne byggeperioden som gjør at det alltid vil kunne bli noe oppsug av jordfuktighet.

Måleresultat.

Det er viktig at ikke mer av grunnmur blir foret ut og lukket inne før årsaken til noe fuktighet er blitt utbedret.
