# Tilstandsrapport

Tomannsbolig

Neptunveien 8A, 3790 HELLE

Befaringsdato: 17.06.2025

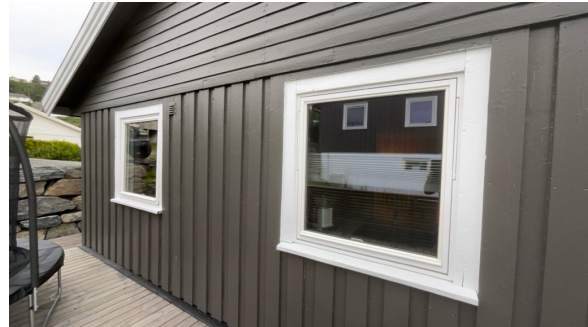
Eksempel på vindu i yttervegg.

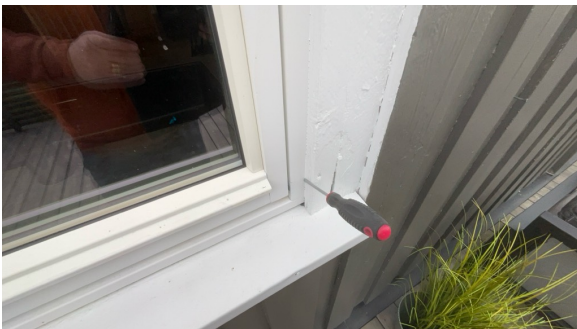
Stikkontroll på vinduer er utført.

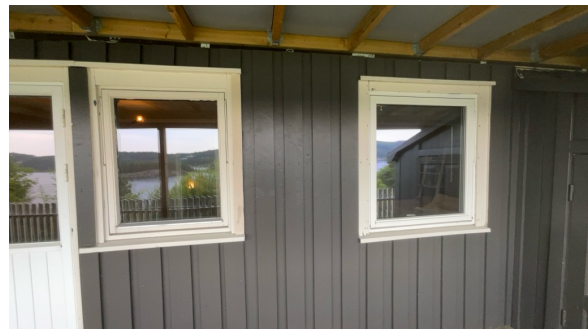
Eksempel på vindu i yttervegg.

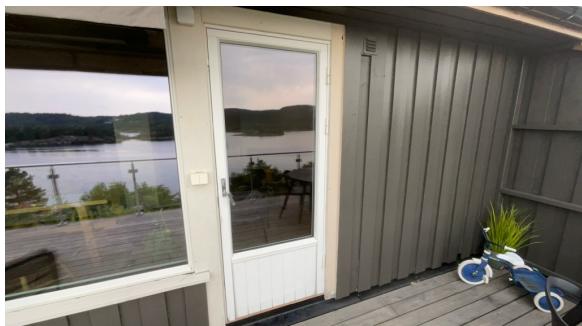
Terrassedør inn til stue.

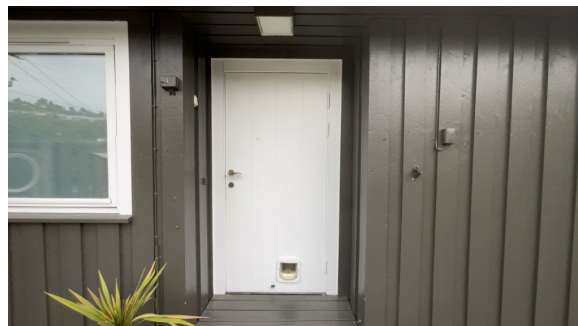
Hovedinngangsdør.

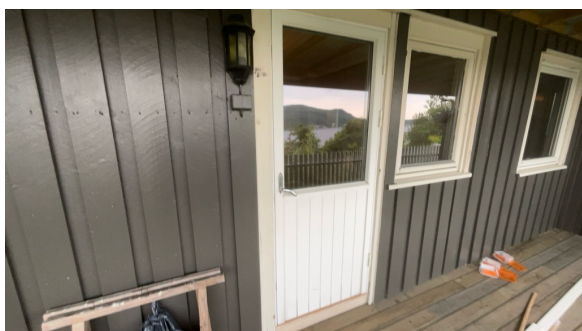
Terrassedør inn til soverom.

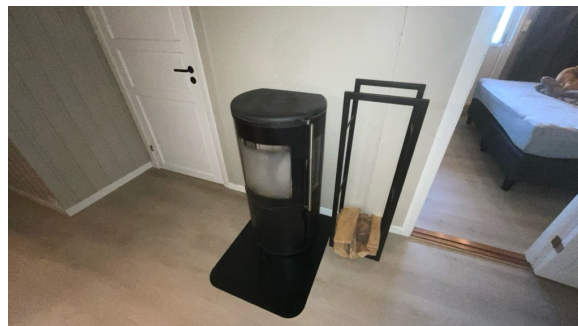
Montert ovn i underetasjen

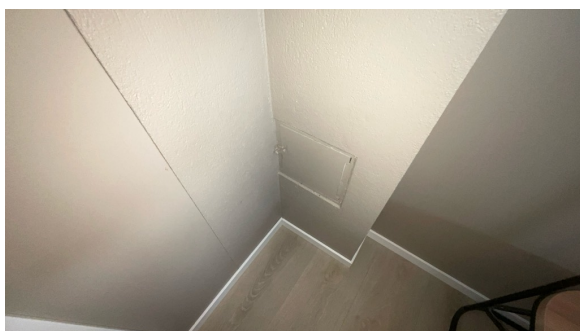
Feieluke.

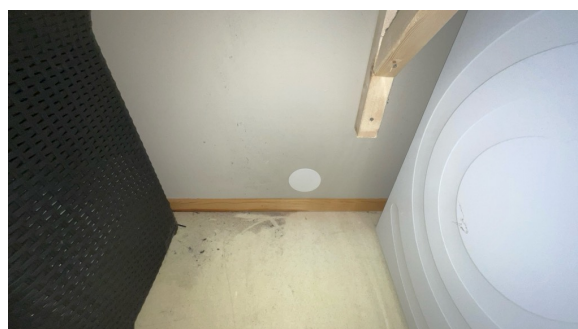
Lokk over hull.

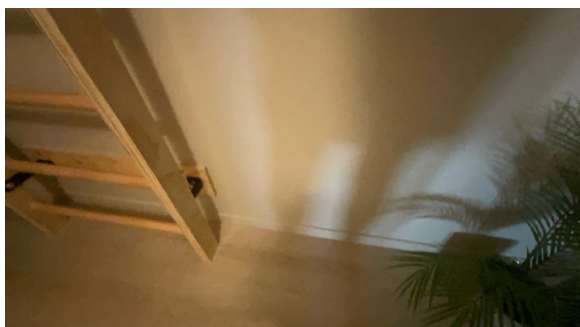
Del av rom under terreng.

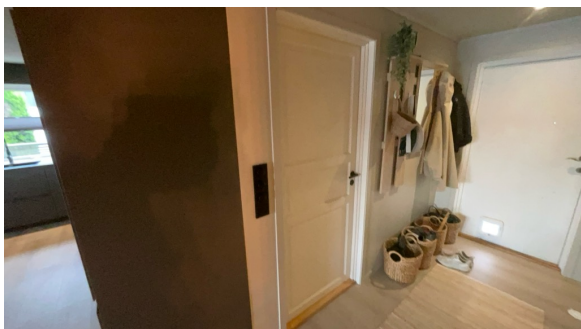
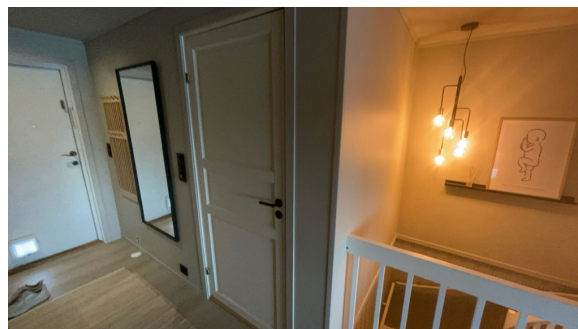
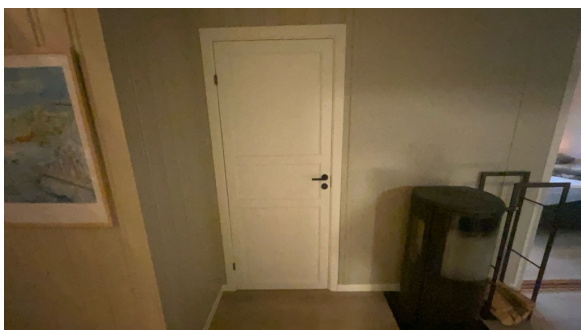
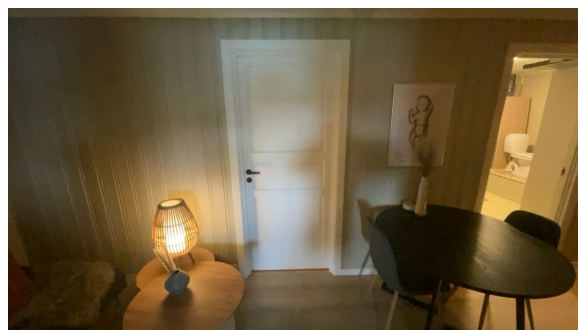
Boligen har malte fyllingsdører som innvendige dører. Noen av dørene suppler noe og det er lett bruksslitasje.

Eksempel på innerdør.

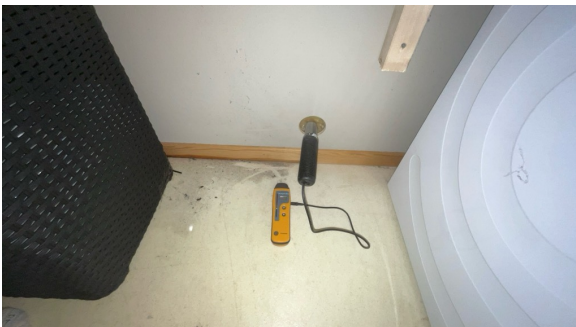
Hulltaking er foretatt uten å påvise unormale forhold.

Hull for kontroll av fukt.

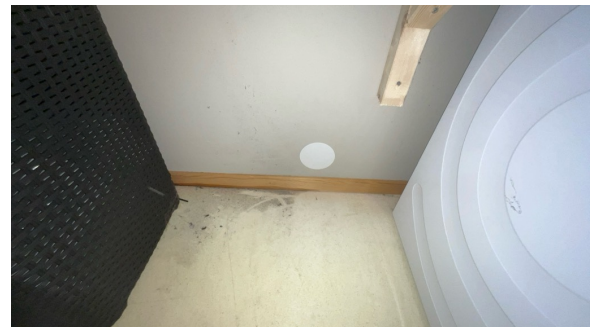
Lokk over hull.

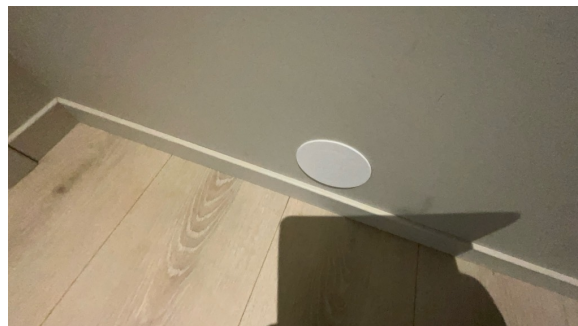
Lukk over hull.

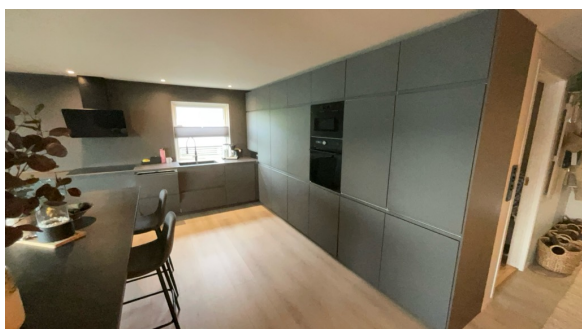
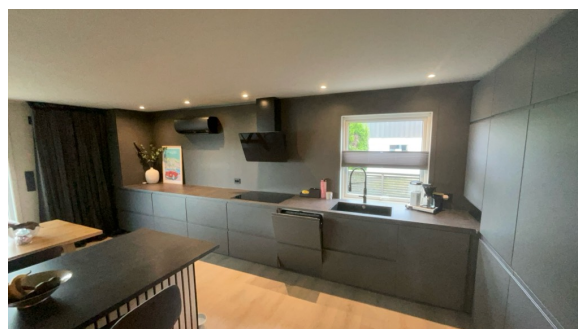
Del av kjøkken.

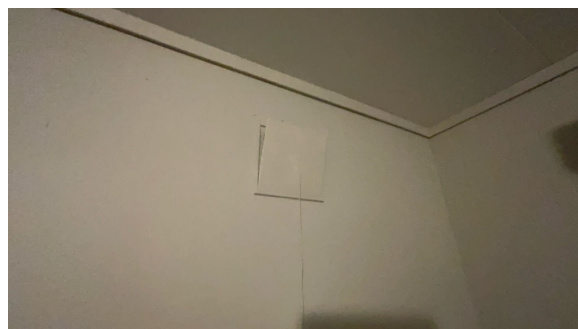
Eksempel på montert ventil i vegg.

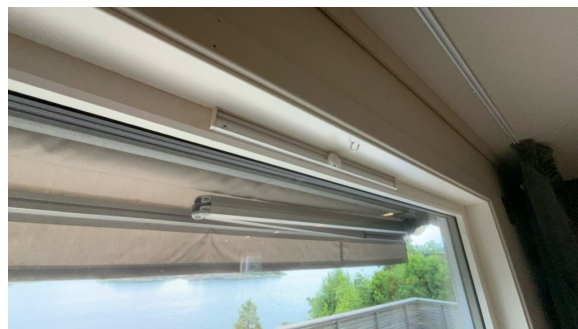
Eksempel på montert ventil i vindu.

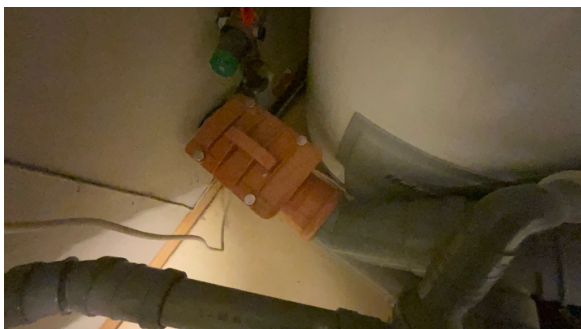
Avløp pumpes opp til avløp med fall.

Avløpspumpe.

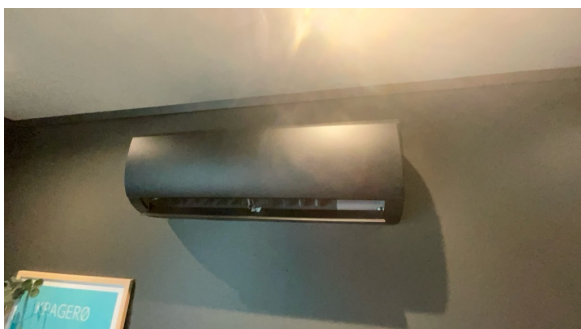
Montert varmepumpe. Nyere varmepumpe, det er ikke utført service på denne enda.

Varmepumpe innerdel.

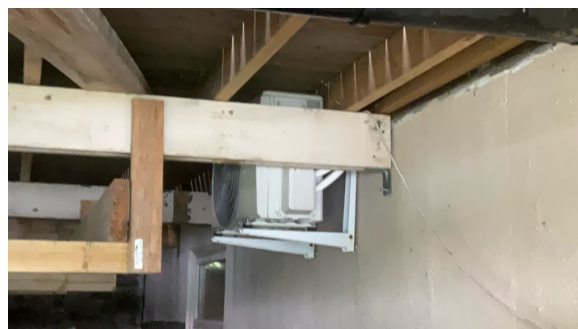
Varmepumpe ytterdel.

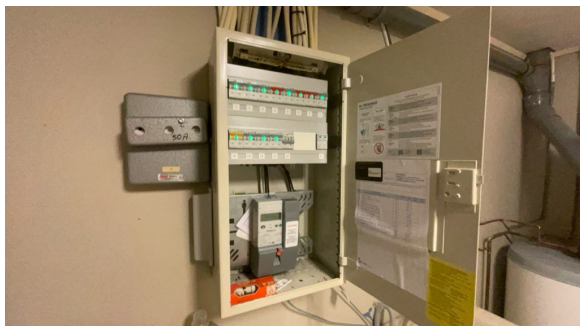
Sikringsskap.

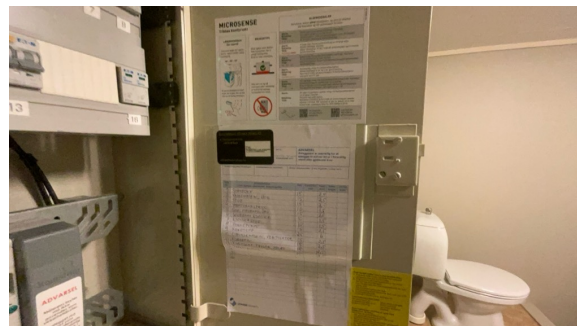
Kursfortegnelse.

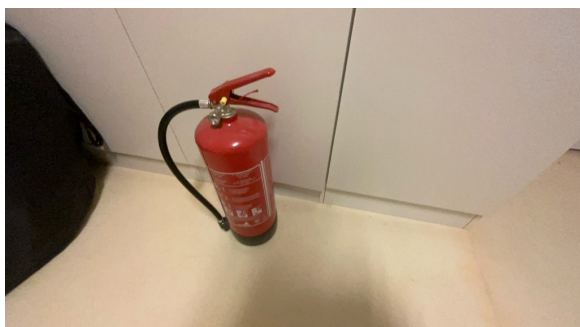
Brannslukningsapparat.

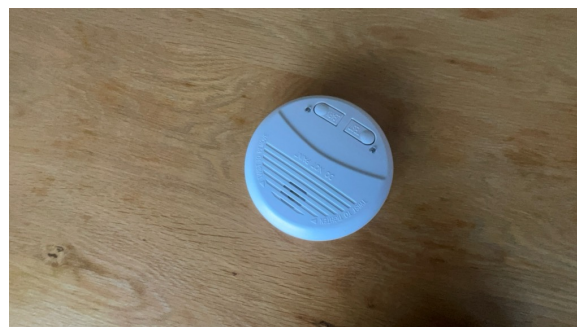
Røykvarsler.
