Hedenstadveien 270, 3619 SKOLLENBORG

**Svært innholdsrik og romslig  
enebolig med en solrik, usjenert  
og landlig beliggenhet - Meget  
gode utsiktsforhold**

# Tilstandsrapport

Befaringsdato: 25.11.2025

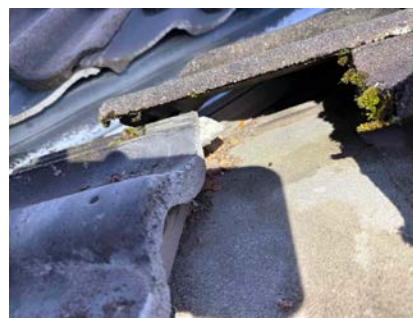
Bildet viser undertak ved gradrenne.

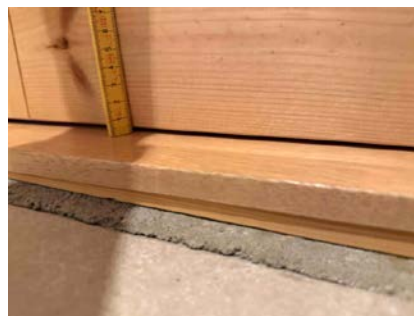
Bildet viser spalte mellom terskel og dørblad.

Dørblad bør justeres slik at spalten mellom dørblad og terskel er tilstrekkelig for å sikre god luftgjennomstrømning.
