Solørvegen 1664, 2265 NAMNÅ

**NAMNÅ**

| Tilstandsrapport ..... | 48 |

# Tilstandsrapport

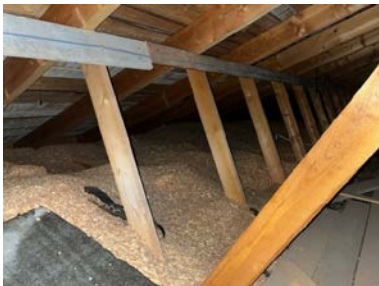
Oversikt fra loft. Stedvis mørke områder som kan minne om fuktmerker, kan stamme fra tidligere forhold.
