Solørvegen 1664, 2265 NAMNÅ

**NAMNÅ**

# Tilstandsrapport

# gnr. 7, bnr. 165

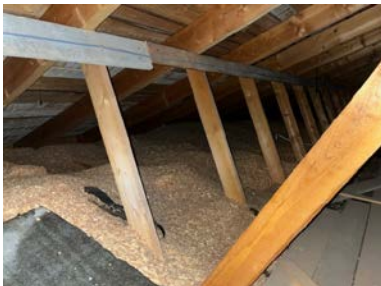
Oversikt fra loft. Stedvis mørke områder som kan minne om fuktmerker, kan stamme fra tidligere forhold.

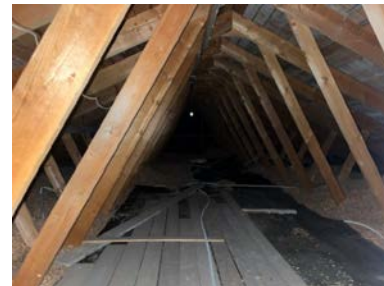
Oversikt fra loft.
