Solørvegen 1664, 2265 NAMNÅ

# Tilstandsrapport

# gnr. 7, bnr. 165

Befaringsdato: 10.11.2025

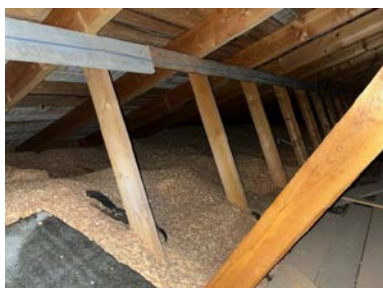
Oversikt fra loft.

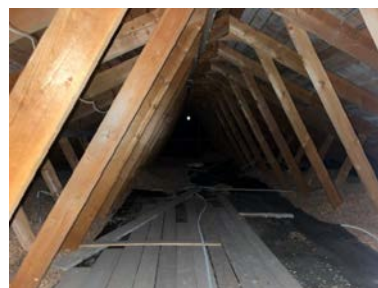
Oversikt fra loft.
