Hageveien 3, 4325 SANDNES

**Innholdsrik enebolig med barnevennlig beliggenhet innerst i blindvei. Stor solrik utsiktstomt meget pent opparbeidet.**

# Tilstandsrapport

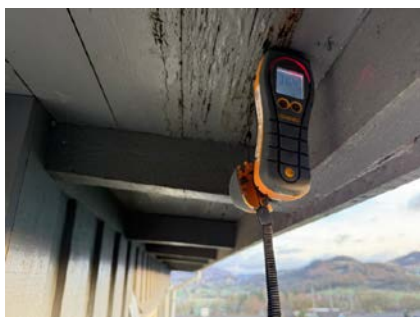
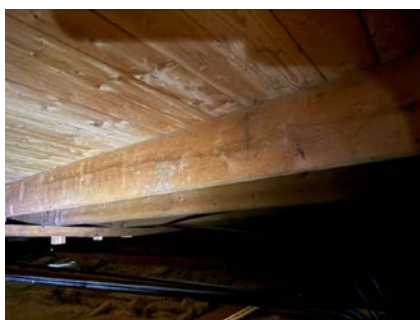
- Det er påvist avvik rundt gjennomføringer i takflaten.
- Det er påvist fukt-/råteskader i takkonstruksjonen.
- Det er påvist fuktskjolder/skader i takkonstruksjonen.
- Hele takkonstruksjonen er gjenbygget. Det er ingen mulighet til vurdering utover alder og observasjoner fra underliggende etg.
- Det er avvik:

Råteskader i tak panel undertak

Påvist råte/nedbrytning i rafte kasse indikerer utettheter, enkelte panelbord må påregnes skiftet. Omfanget er ikke vurdert, men er relativt godt synlig. Råte bryter ned treets cellestruktur, noe som gjør materialet porøst og svakt. Dette kan føre til at materialer har vekk bæreevne samt fuktig miljø kan skaper soppvekst.

- Påviste skader må utbedres.
- Råteskadede konstruksjoner må skiftes ut.
- Det må gjennomføres ytterligere undersøkelser.

Videre undersøkelser anbefales før kjøp, slik at tilstand og mulige utgifter blir avklart. Uten slike undersøkelser kan du risikere betydelige og uforutsette kostnader.

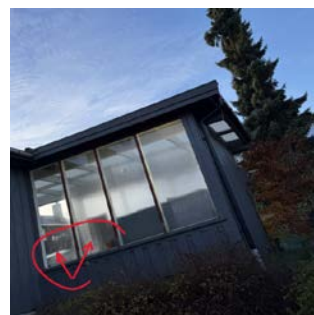
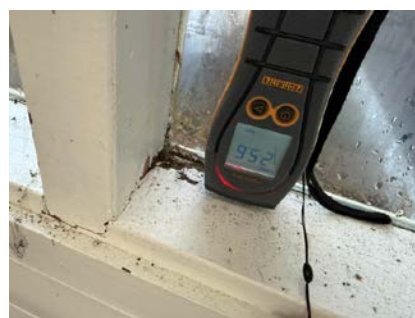
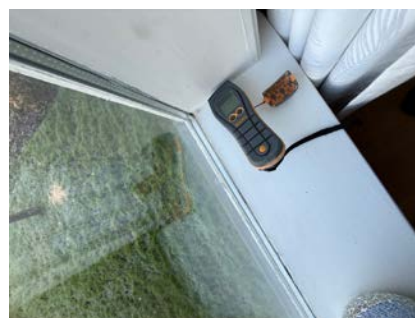
## ! TG 2 Vinduer

Vinduer med isolerglass varierende alder.

- Det er påvist at enkelte vinduer er vanskelig å åpne/lukke.
- Det er påvist tegn på innvendig kondensering av enkelte vindusglass.
- Karmene i vinduer er slitte og det er sprekker i trevirket.
- Det er avvik:

Vinduer med isolerglass varierende alder, i hovedsak skiftet periode 2009 - 2024 generelt normale bruks-alderingsslitassjer i overflater, pakninger og beslag. Enkelte vinduer i underetasje er feil pusset i, sålebens er pusset inn mot karm dermed mer utsatt for fukt.

2 stk. vindu i stue + terrasse dør er aTG.2-3 Enkelte vinduer i yttervegg utenfor bolig tak ved overdekket terrasse er punktert, fuktskader registrert, påregnes oppgradert/skiftet ut.

Gilje vinduer fra 2011, det gjøres oppmerksom på at vinduer fra denne produsenten har opplevd en redusert levetid avhengig tidsperiode den ble produsert.

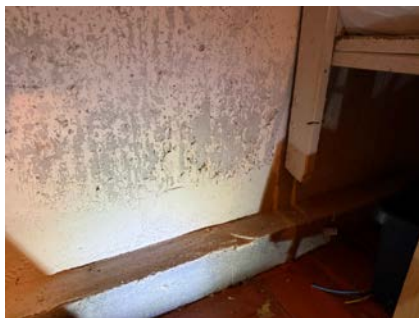
Påpekte forhold og overflater i uinnredet rom og bod i under etasjer påregnes oppgradert.

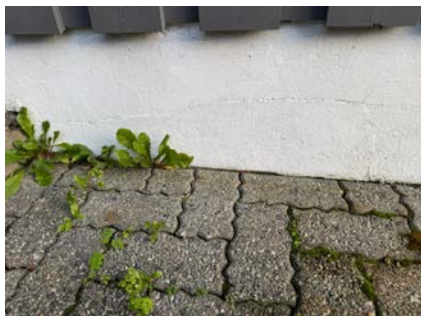
## ! TG 2 Grunnmur og fundamenter

Grunnmur av støpt betong, kontrollert fra tilgjengelige overflater rundt boligen.

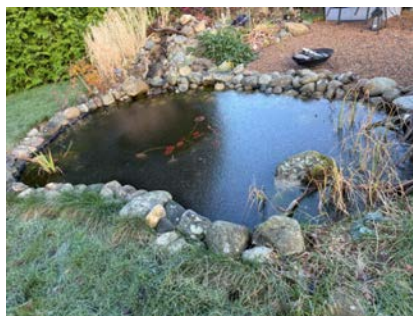
## ! TG 1 Andre tomteforhold

Det er etablert en dam i hage.
