Reinsdyrveien 18, 4323 SANDNES

**Velholdt eiendom med  
barnevennlig og ettertraktet  
beliggenhet - Stor tomt på 1 mål -  
Garasje med el bil lader**

# Tilstandsrapport

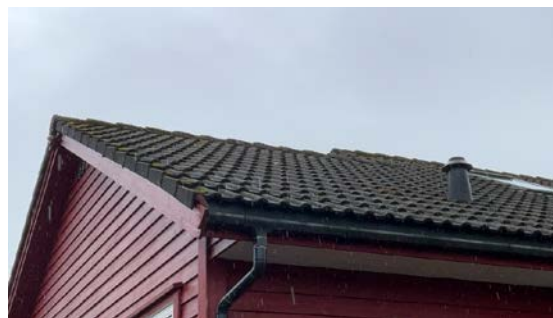
- Tidspunkt for utskiftning av takteking nærmer seg.
- Lokal utbedring må utføres.
- Overvåk tilstanden jevnlig. For å få tilstandsgrad 0 eller 1 må tekkingen skiftes ut, men tidspunktet for når dette er nødvendig er vanskelig å si noe om.

Mose og slitasje bør fjernes, og det bør vurderes lokale utbedringer eller utskifting av takteking og undertak etter behov.

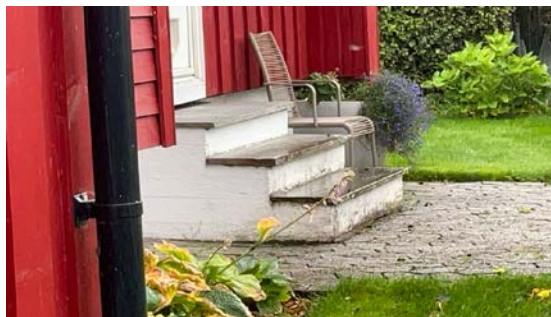
Det er ikke montert rekkverk på trapp til kjøkkeninngang

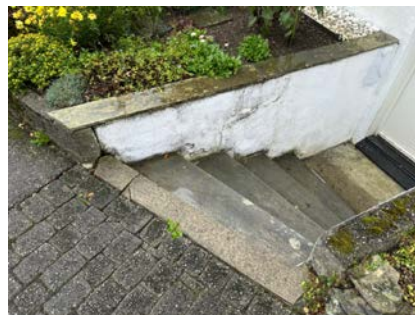
Mangler rekkverk på vange til kjellertrapp

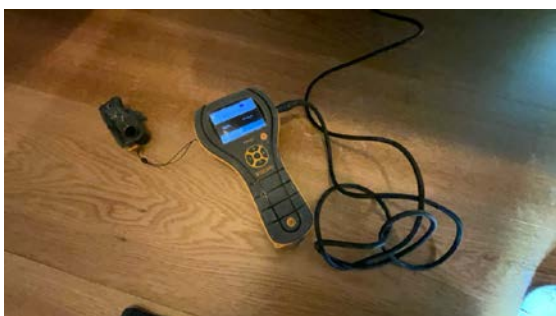
### ! TG 0 Tilliggende konstruksjoner våtrom

Hulltaking er foretatt uten å påvise unormale forhold. Hulltaking er foretatt ved/i toalettrom mot bad.

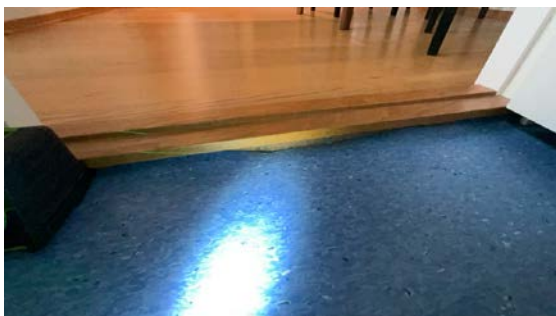
### TG 1 Sluk, membran og tettesjikt

Det er plastsluk og synlig vinylbelegg som tettesjikt.

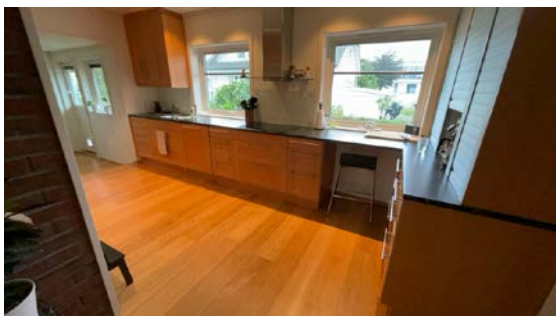
1. ETASJE > STUE/KJØKKEN

**TG 1** Avtrekk

Det er kjøkkenventilator med avtrekk ut.

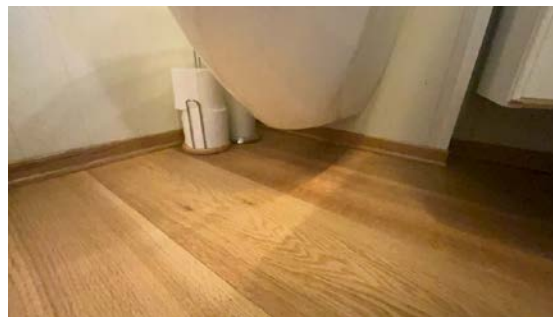
1. ETASJE > TOALETTRUM

**Vurdering av avvik:**

- Det er ikke påvist tilfredsstillende løsning for å synliggjøre lekkasje fra innebygget sisterner.

- Uten dreneringsløsning/lekkasjesikring kan lekkasjer pågå over lang tid uten å bli oppdaget. Dette kan føre til omfattende fuktskader i omkringliggende byggematerialer.

Det bør etableres en løsning som gjør det mulig å oppdage eventuelle lekkasjer fra den innebygde sisternen. Manglende synliggjøring av lekkasjer kan føre til skjulte vannskader i konstruksjonen, noe som kan medføre omfattende reparasjonsbehov og økte kostnader.
