# Tilstandsrapport

Enebolig

Movegen 43, 8700 NESNA

Befaringsdato: 29.04.2024

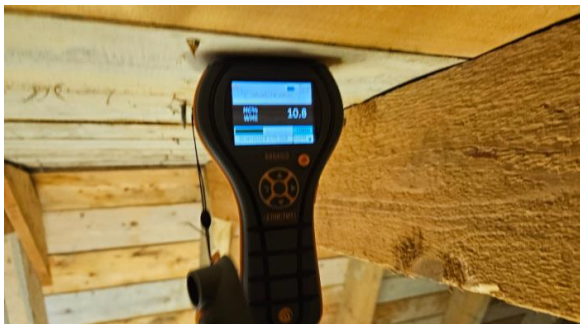
Det ble fuktmålt i taktro ved befaring, ingen forhøyede verdier ble registrert.

- Lufting/ventilering bør forbedres.

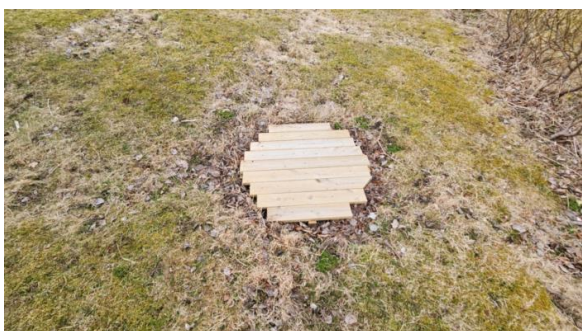
Overvanns kum.

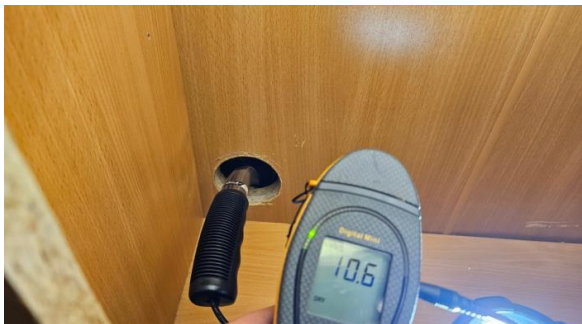
Det ble ved befaring fuktmålt i vegg i kjellerstue, ingen forhøyede verdier ble registrert.

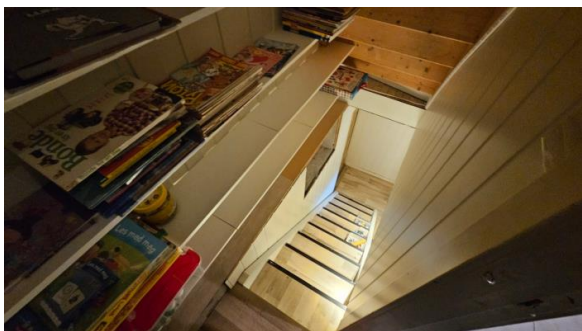
Trapp til kjeller.

- Håndløper bør monteres, men det var ikke krav på byggetidspunktet.
- Rekkverk må monteres for å lukke avviket.
- Rekkverket er såpass lavt at det på grunn av sikkerhetsmessige forhold anbefales økning av høyde.

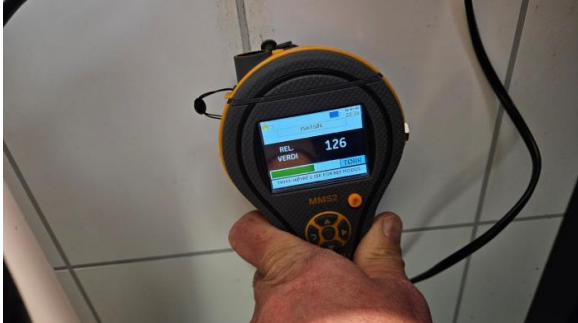
Det ble ved befaring fuktmålt på vegg, ingen forhøyede verdier ble registrert.
