Movegen 43, 8700 NESNA

**Koselig og innholdsrik enebolig med dobbelgarasje og stor terrasse med utsikt. Svært sentral og praktisk beliggenhet.**

# Tilstandsrapport

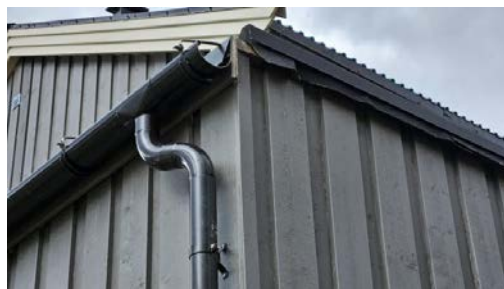
Mangler endelokk.

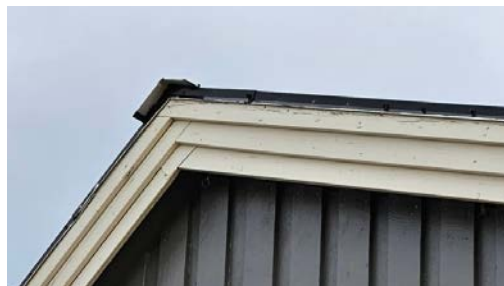
Det er ikke montert musebånd/lusing bak kledningen.  
Det er registrert værslitt kledning.  
Det er registrert råteskade/avflassing av maling i vindskibord ved fasade vest.

Avflassing maling

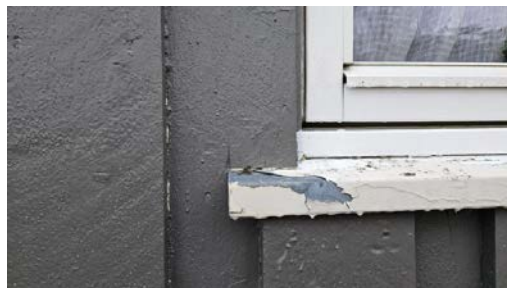
Omramming går helt ned på vannbrett

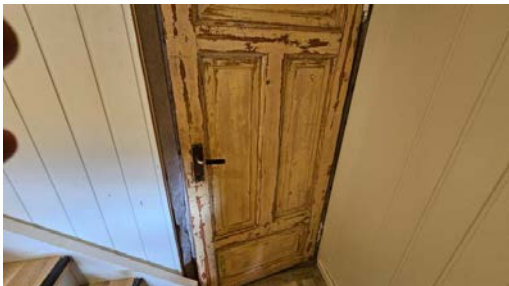
Dør til gang/bod er noe slitt.

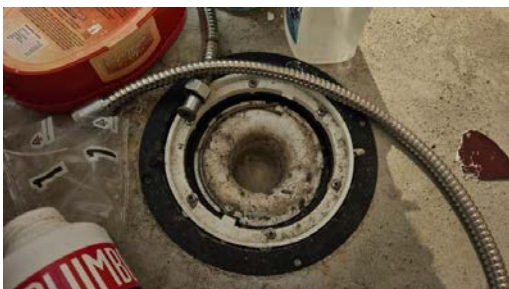
Kontroll av sluk.

- Våtrommet må totalrenoveres. Alle forhold med tettesjikt, våtsone, sluk m.m. må dokumenteres.

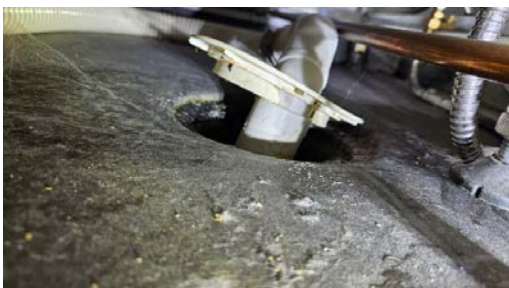
Sluk er vanskelig å besikte.

Det bør gjøres bedre tilgang til sluk under badekar.

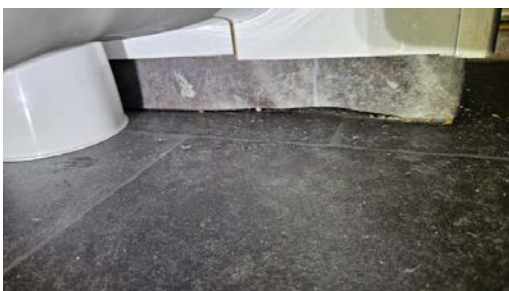
Kontroll drenering fra toalett kasse, belegg buler noe inn.

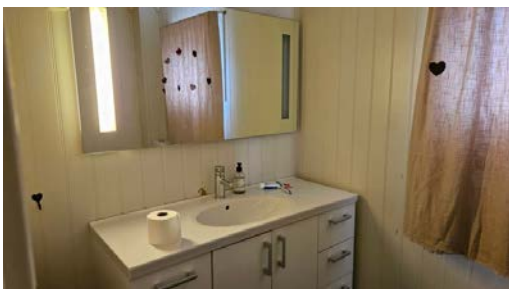
Defekt lys i speil.

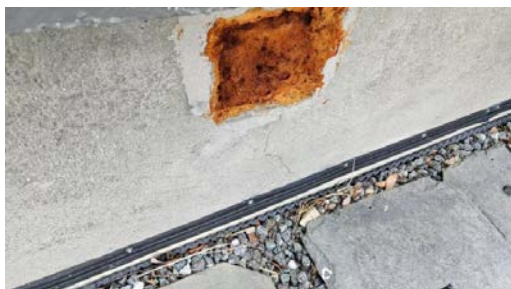
Ventil er tettet.

Det bør etableres veggventiler i kjeller.

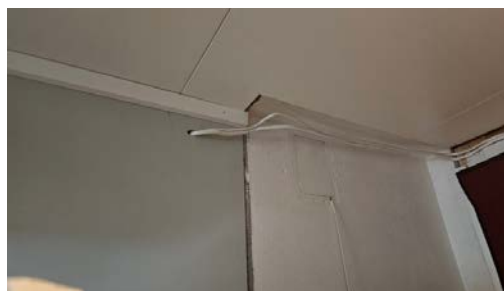
El-kabler ikke tilstrekkelig festet ved pipe i gang.

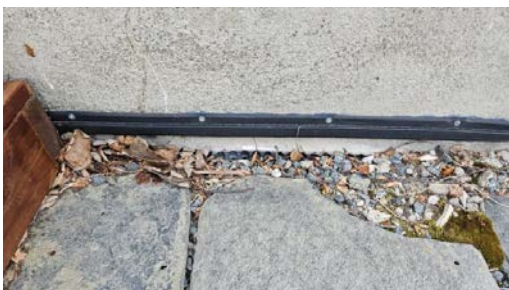
Det mangler, eller på grunn av alder er det sannsynlig at det mangler, utvendig fuktsikring av grunnmuren ved kjeller/underetasje.

Klemelist tetter ikke mot fuktsikring.  
Det er usikkerhet ved drenering ved fasade nord og øst, denne er trolig fra byggeår.

Fuksikring av grunnmur er ikke tilfredsstillende montert.

Overvåk tilstanden jevnlig ved drenering av fasade nord og øst. For å få tilstandsgrad 0 eller 1 må dreneringen skiftes ut, men tidspunktet for når dette er nødvendig er vanskelig å si noe om.
