Bråtenstubben 10B, 1900 FETSUND

## Nøkkelinformasjon

# Tilstandsrapport

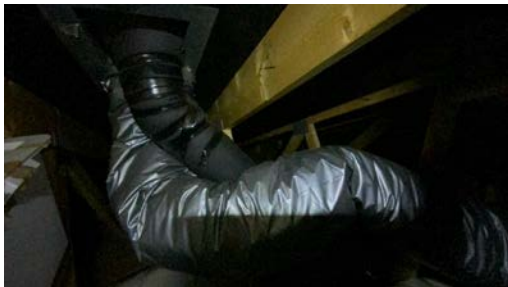
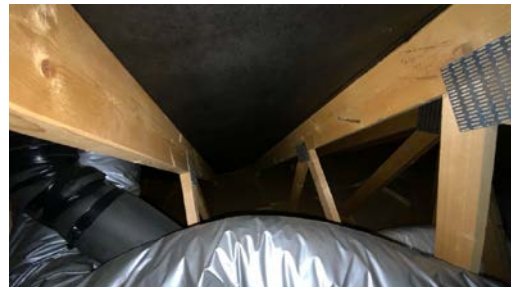
*Punktet må sees i sammenheng med Taktekking*

Takkonstruksjonen har W-takstoler i tre.

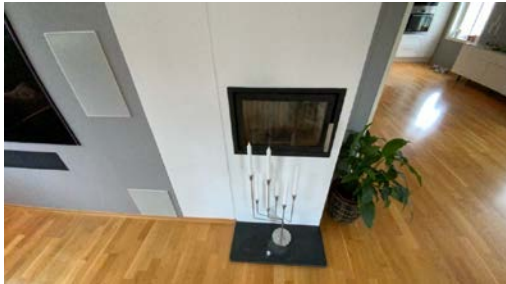
Boligen har elementpipe og peis med innsats.

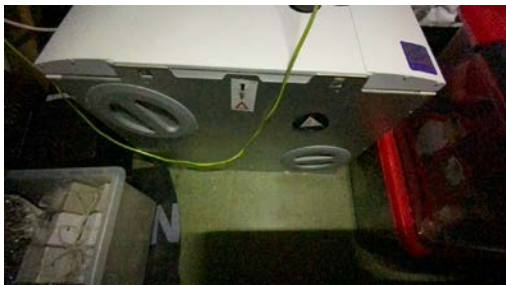
## TG 1 Ventilasjon

Boligen har balansert ventilasjon. Vifteenhelt er etablert på kaldtloft.
