# Tilstandsrapport

Enebolig

Bjønnekrevegen 12, 3684 NOTODDEN

Befaringsdato: 19.11.2025

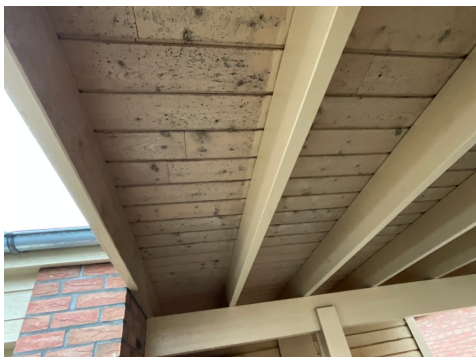
Det registreres svertesopp på undersiden av undertak i svalgang

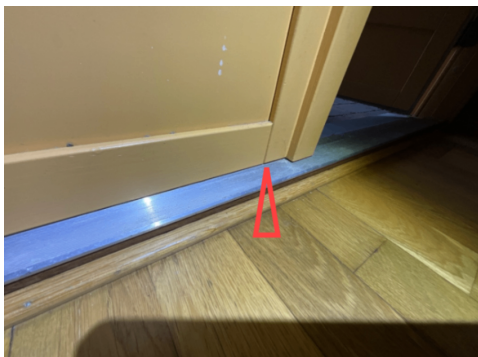
Sidedør på tofløyet balkongdør i soverom tar i terskel, sidedør lar seg heller ikke låse i terske

- Dører må justeres.

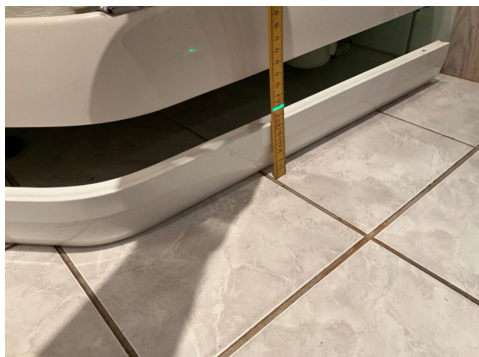
Måling av høydeforskjell på gulv. Topp laserstrek viser 79mm.

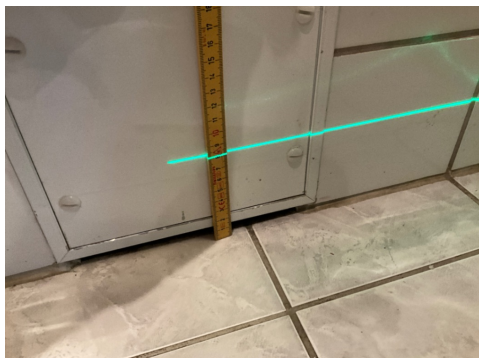
Måling av høydeforskjell på gulv. Topp laserstrek viser 82mm.  
Høydeforskjell på 3mm fra gulv ved dør til topp sluk ved badekar.

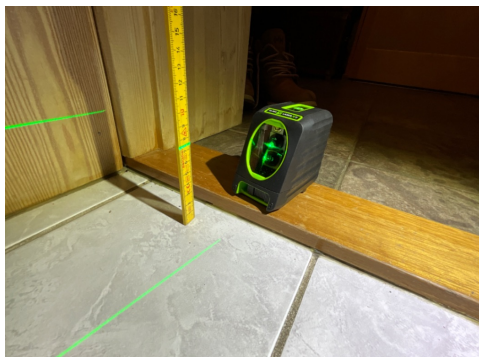
Måling av høydeforskjell på gulv. Topp laserstrek viser 75mm

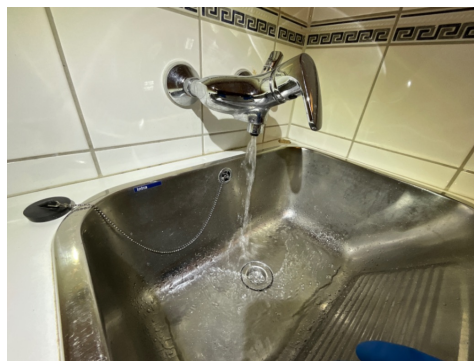
Slangekobling og ikke sil på tappestykke på blandebatteri, spruter vann ut til sidene ved tapping. Tilkobling for vann til vaskemaskin på blandebatteriet.

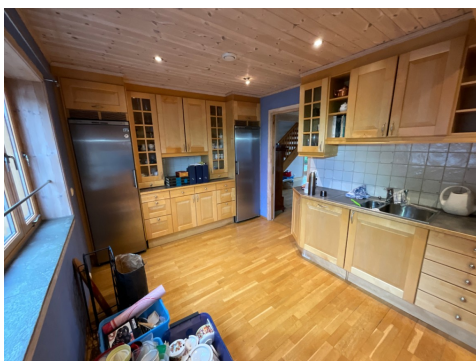
Skader på parkett og på sokkel til innredning

- Det må påregnes lokal utbedring/utskiftning.

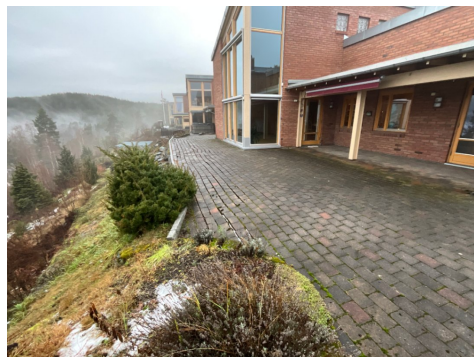
- Dersom avvik ikke utbedres er det fare for videre skadeutvikling.

Masser siger ut mot skråning, dette medfører setninger på belegningsstein.

Kostnadsestimatet settes med tanke på tiltak mot utsiging av masser.

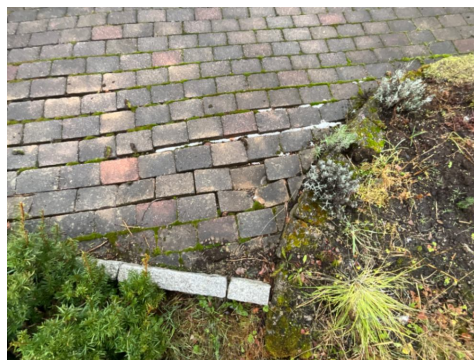
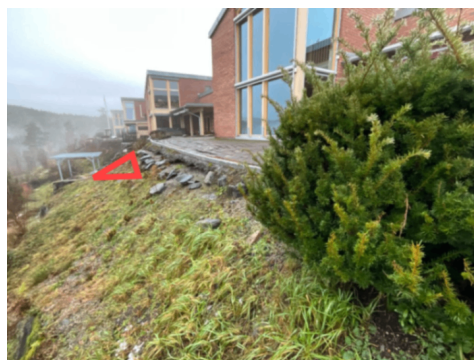
Masser siger ut mot skråning

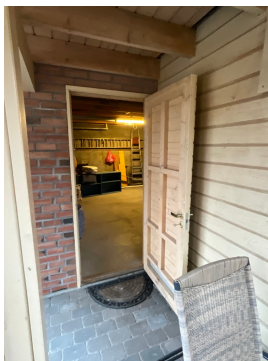
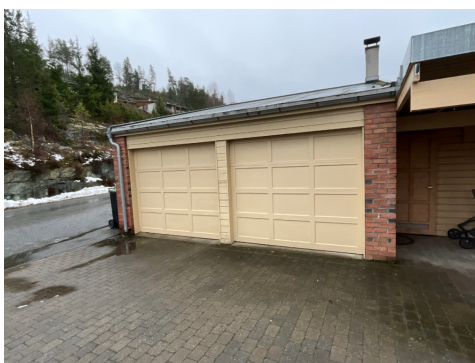
To leddede treporter

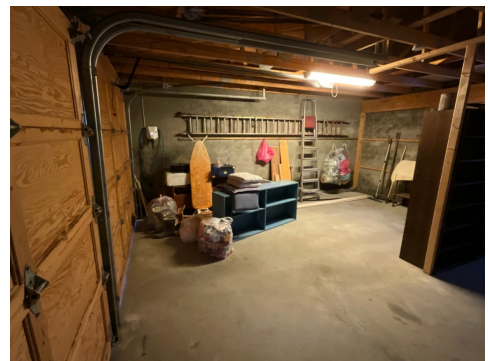
Betonggulvet har enkelte svinnsprekker

Svinnsprekker i garasjergulv er normalt, for å redusere risikoen for avskalling ved sprekker kan man fylle sprekker.
