Bjønnekrevegen 12, 3684 NOTODDEN

**Arkitekttegnet og attraktiv  
enebolig med dobbel garasje og  
lettstelt tomt i solrike omgivelser  
med flott utsikt i Kåsa**

| Tilstandsrapport ..... | 38 |

22.01.2026

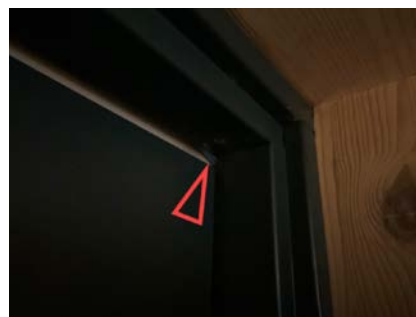
Glippe mellom dørblad og karm på hovedinngangsdør

- Dører må justeres.

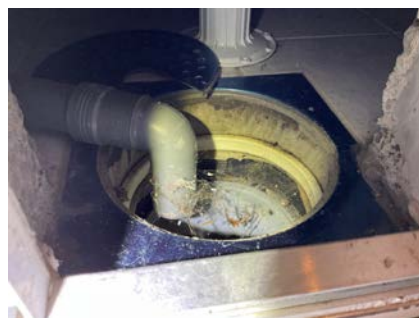
Sluk under badekar

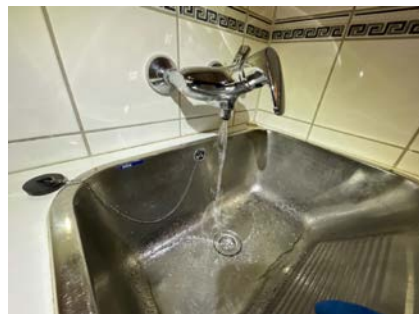
Slangekobling og ikke sil på tappestykke på blandebatteri, spruter vann ut til sidene ved tapping. Tilkobling for vann til vaskemaskin på blandebatteriet.

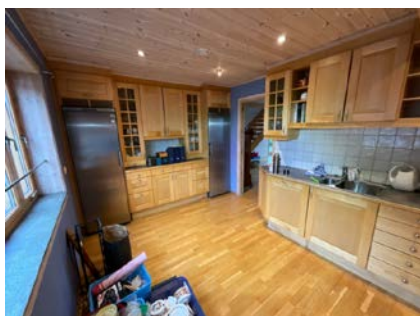
Skader på parkett og på sokkel til innredning

- Det må påregnes lokal utbedring/utskiftning.

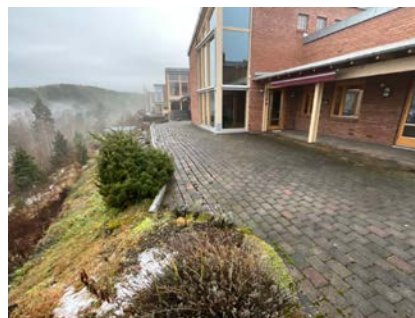
Masser siger ut mot skråning, dette medfører setninger på belegningsstein.

Kostnadsestimatet settes med tanke på tiltak mot utsiging av masser.

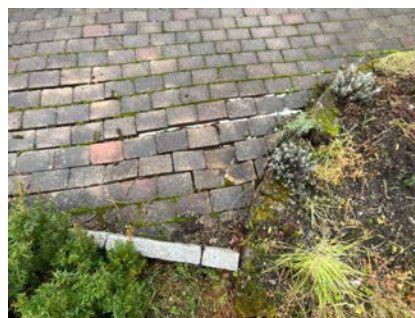
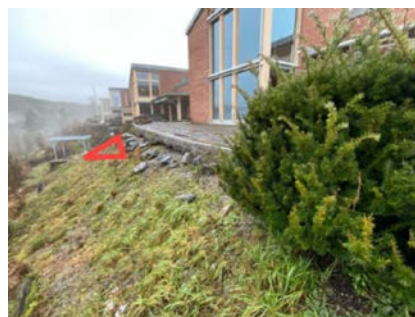
Masser siger ut mot skråning

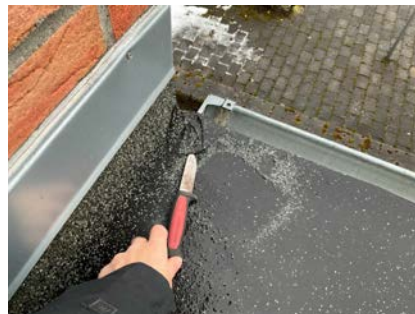
Glipper i sammenføyning på takteking over teknisk bod.

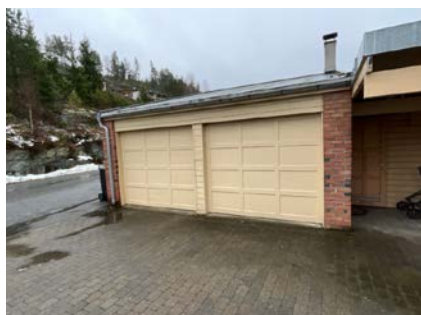
To leddede treporter

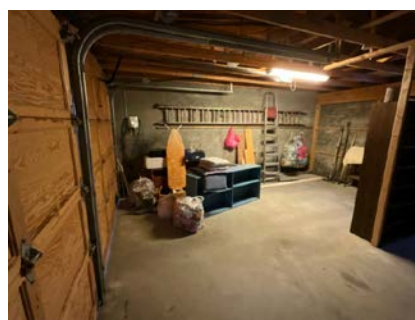
Betonggulvet har enkelte svinnsprekker

Svinnsprekker i garasjergulv er normalt, for å redusere risikoen for avskalling ved sprekker kan man fylle sprekker.
