Arne Garborgs vei 39, 1462 FJELLHAMAR

**Hel tomannsbolig - Stor tomt på
1 290 kvm - Solrik uteplass og
hage - Generasjonsbolig**

Tilstandsrapport

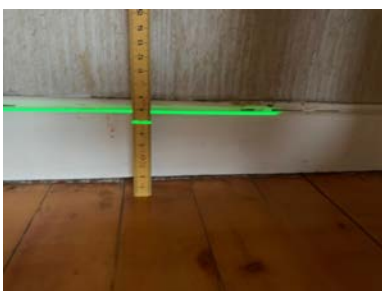
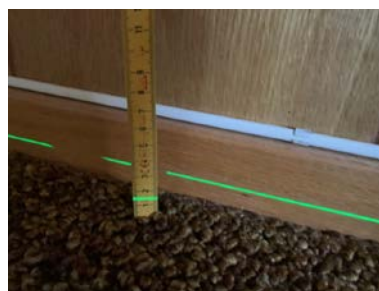
- Det er målt høydeforskjell på mellom 15-30 mm gjennom hele rommet. Tilstandsgrad 2 gis med bakgrunn i standardens krav til godkjente måleavvik.
- Målt høydeforskjell på over 30 mm gjennom hele rommet. Tilstandsgrad 3 gis med bakgrunn i standardens krav til godkjente måleavvik.

- For å få tilstandsgrad 0 eller 1 må høydeforskjeller rettes opp. Det vil imidlertid sjelden være økonomisk rasjonelt som et enkeltstående tiltak i en bolig som dette. Dersom boligen en gang skal renoveres, kan man vurdere slike tiltak.
