# Koselig hytte og anneks med stor terrasse og flott utsikt. Solrikt på trivelig eiertomt.

# Om Tonsåslinna 506

Befaringsdato: 03.06.2024

Rapportdato: 19.06.2024

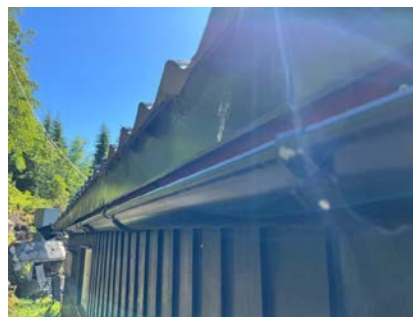
Nedbøy av renne på overside

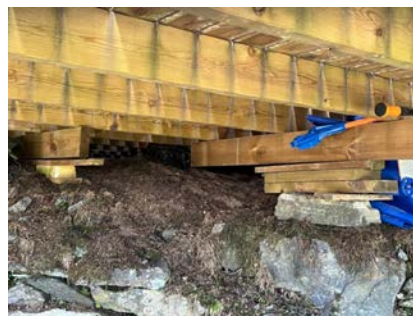
Enkel oppstøtning/fundamentering

- Lokal utbedring må utføres.
- Rekkverkshøyde må endres for å tilfredsstille krav på byggemeldingstidspunktet.

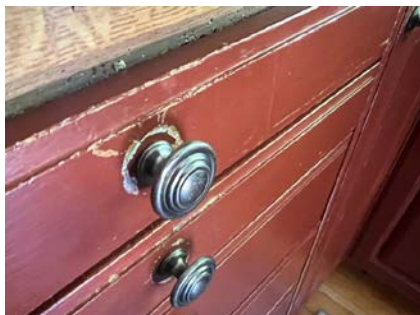
Brukslitasje

- Det er ikke behov for utbedringstiltak.

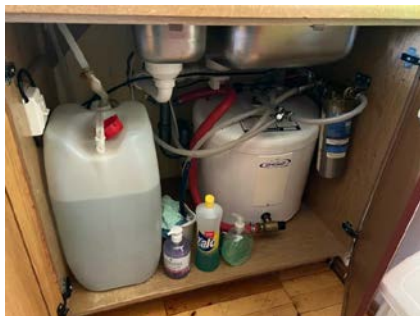
(avvik omhandler opplegg på kjøkken)

- Anlegget må sjekkes av fagperson.

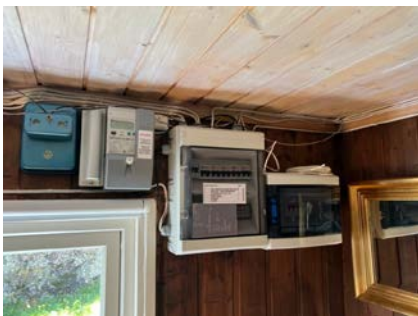
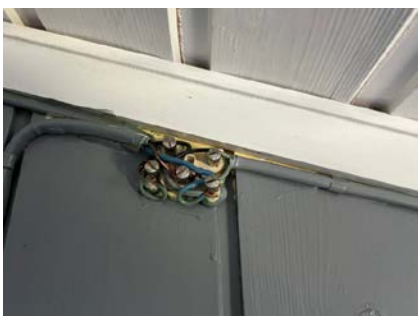
8. Er det tegn til at det har vært termiske skader (tegn på varmgang) på kabler, brytere, downlights, stikkontakter og elektrisk utstyr? Sjekk samtidig tilstanden på elektrisk tilkobling av varmtvannsbereder, jamfør eget punkt under varmtvannstank  
**Nei**
9. Er der synlig defekter på kabler eller er disse ikke tilstrekkelig festet?  
**Ja**

Fare ved berøring

For en fullstendig kontroll av det elektriske anlegget, anbefales kontroll av godkjent el-takstmann.
