**Salgsobjekt:** Fritidseiendom  
**Eierform:** Eiet  
**Byggeår:** 1968  
**BRA-i/BRA Total:** 46/64 m<sup>2</sup>  
**Tomtstr.:** 1998.4 m<sup>2</sup>  
**Soverom:** 3  
**Gnr./bnr.** Gnr. 103, bnr. 79

# Koselig hytte og anneks med stor terrasse og flott utsikt. Solrikt på trivelig eiertomt.

Befaringsdato: 03.06.2024

Rapportdato: 19.06.2024

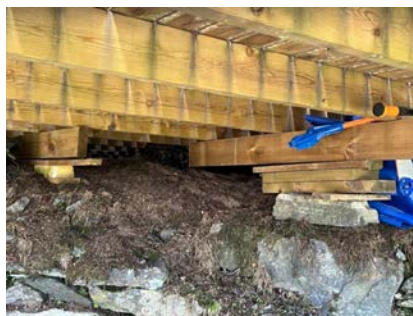
Enkel oppstøtning/fundamentering

- Lokal utbedring må utføres.
- Rekkverkshøyde må endres for å tilfredsstille krav på byggemeldingstidspunktet.

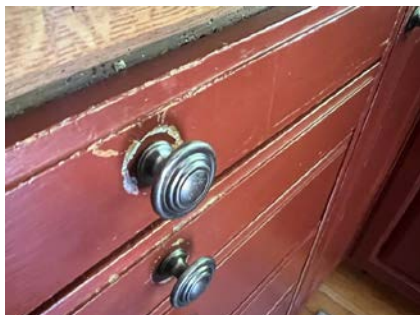
Brukslitasje

- Det er ikke behov for utbedringstiltak.

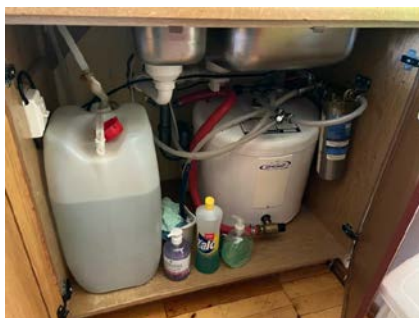
(avvik omhandler opplegg på kjøkken)

- Anlegget må sjekkes av fagperson.

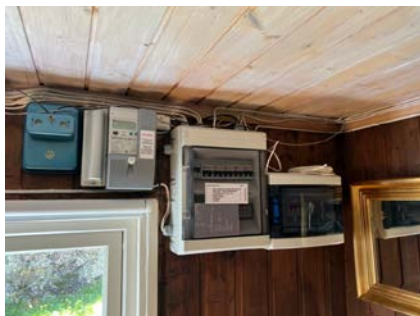
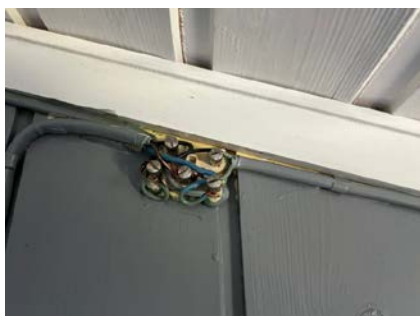
Fare ved berøring

For en fullstendig kontroll av det elektriske anlegget, anbefales kontroll av godkjent el-takstmann.
