**Salgsobjekt:** Fritidseiendom  
**Eierform:** Eiet  
**Byggeår:** 1968  
**BRA-i/BRA Total:** 46/64 m<sup>2</sup>  
**Tomtstr.:** 1998.4 m<sup>2</sup>  
**Soverom:** 3  
**Gnr./bnr.** Gnr. 103, bnr. 79

# Koselig hytte og anneks med stor terrasse og flott utsikt. Solrikt på trivelig eiertomt.

Befaringsdato: 03.06.2024

Rapportdato: 19.06.2024

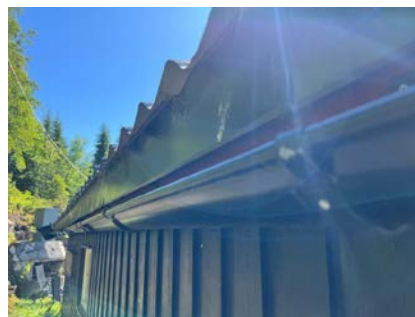
Nedbøy av renne på overside

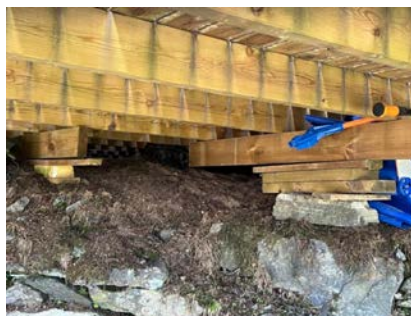
Enkel oppstøtning/fundamentering

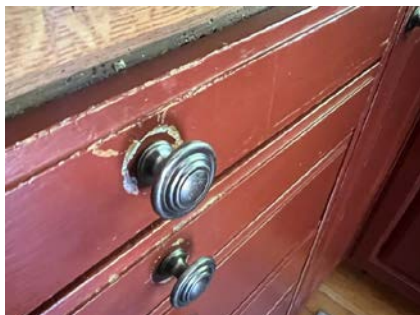
Brukslitasje

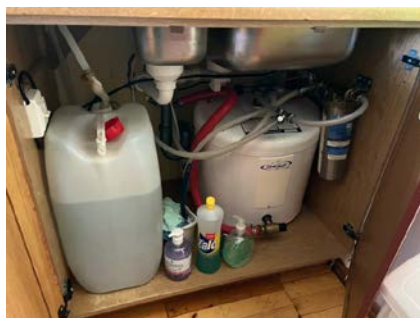
- Det er påvist ufagmessig utførelse på anlegget.  
(avvik omhandler opplegg på kjøkken)

- Anlegget må sjekkes av fagperson.

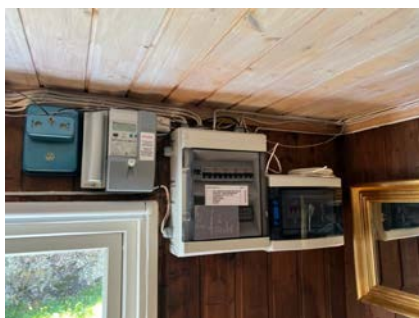
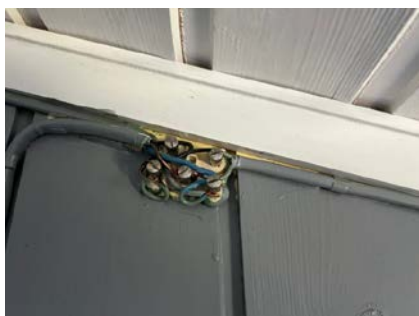
8. Er det tegn til at det har vært termiske skader (tegn på varmgang) på kabler, brytere, downlights, stikkontakter og elektrisk utstyr? Sjekker samtidig tilstanden på elektrisk tilkobling av varmtvannsbereder, jamfør eget punkt under varmtvannstank  
**Nei**
9. Er der synlig defekter på kabler eller er disse ikke tilstrekkelig festet?  
**Ja**

Fare ved berøring

For en fullstendig kontroll av det elektriske anlegget, anbefales kontroll av godkjent el-takstmann.
