Tilstandsrapport

Enebolig

Merkesvika 2 , 5265 YTRE ARNA

Befaringsdato: 14.04.2026

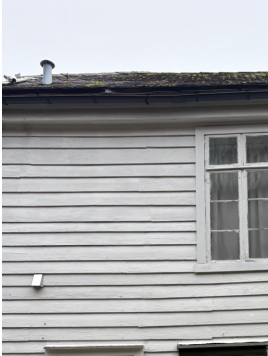
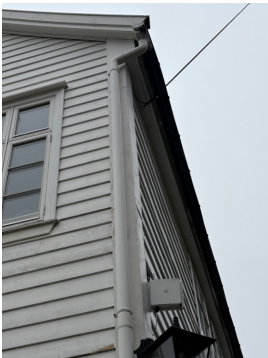
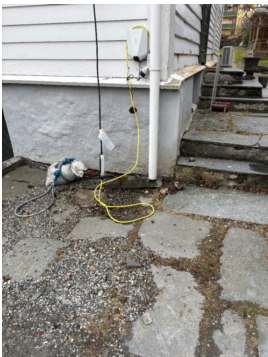
TG 2 Veggkonstruksjon

Det er pusset murkonstruksjon og heltre fra byggeår.
Vegger er kledd liggende trekledning.
Det er kontrollert for generell slitasje, utførelse og andre mulige avvik.

- Det må gjøres nærmere undersøkelser.
- Tiltak:

Tiltak må påregnes.

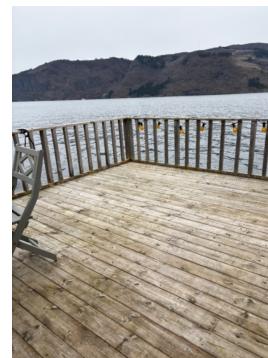
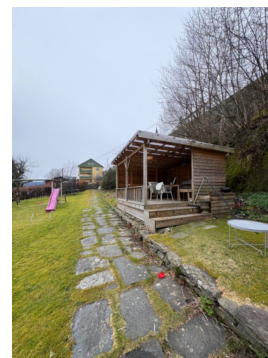
TG 3 Utvendige trapper

Det må påregnes betydelig oppgradering for sikker tilkomst

Kostnadsestimat: 20 000 - 100 000

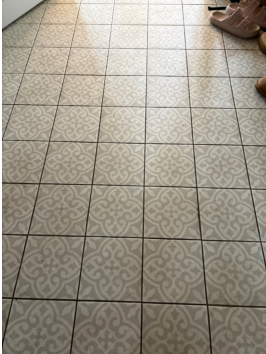
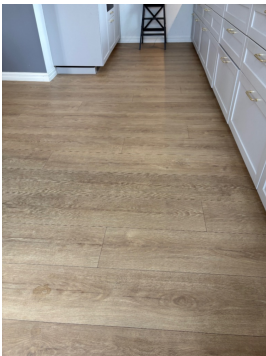
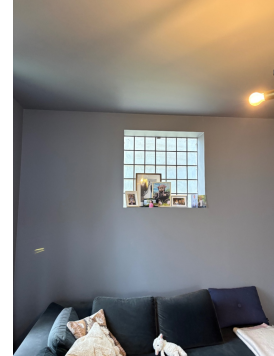
! TG 1 Etasjeskille/gulv mot grunn

- Andre tiltak:

Jevnlig tilsyn anbefales, tiltak kan ikke utelukkes.

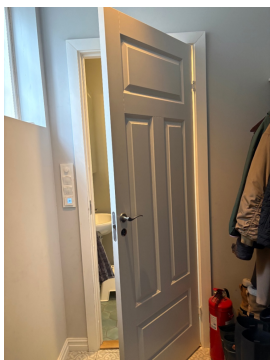
TG 2 Andre innvendige forhold

- Tiltak:

Tiltak må påregnes.

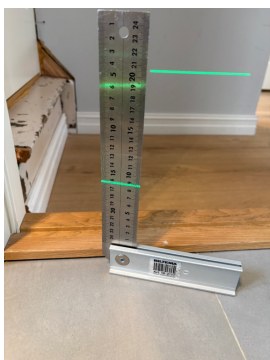
2 ETASJE > VASKEROM

TG 2 Sluk, membran og tettesjikt

- Innhent dokumentasjon, om mulig.
- Tiltak:

Nærmere undersøkelse av årsak anbefales.

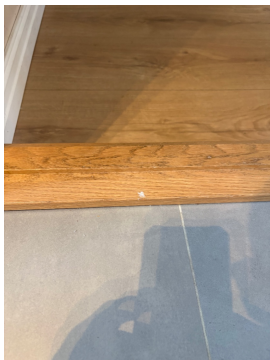
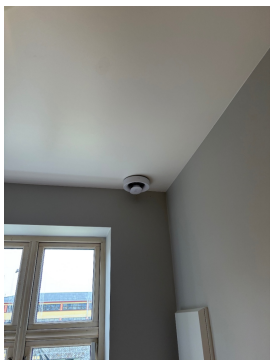
2 ETASJE > VASKEROM

! TG IU Tilliggende konstruksjoner våtrom

- Tiltak:

Lokal oppgradering og vedlikehold må påregnes

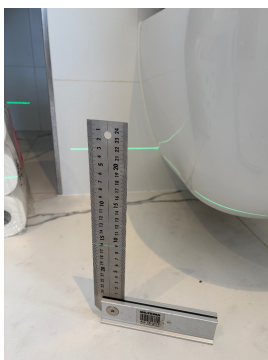
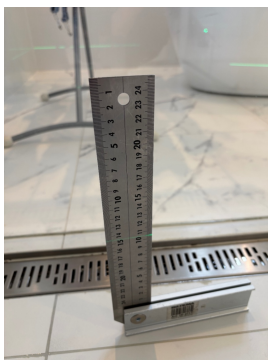
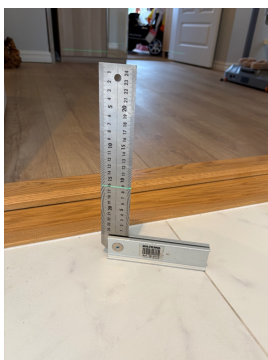
2 ETASJE > BAD

TG 2 Sluk, membran og tettesjikt

Konsekvens/tiltak

- Det må gjøres tiltak for å lukke avviket.

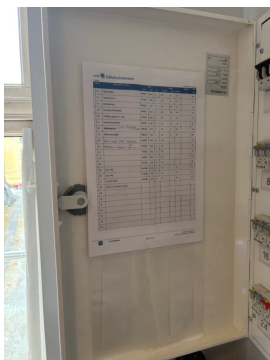
Inntak og sikringskap

10. Er det tegn på at kabelinnføringer og hull i inntak og sikringskap ikke er tette, så langt dette er mulig å sjekke uten å fjerne kapslinger?
Nei
11. Finnes det kursfortegnelse, og er den i samsvar med antall sikringer?
Ja
12. Foreta en helhetsvurdering av det elektriske anlegget, dets alder, allmenne tilstand og fare for liv og helse. Bør det elektriske anlegget ha en utvidet el-kontroll?
Ja Det ble ikke registrert synlige avvik under befaring, men alle anlegg eldre enn 10 år bør ha en uavhengig kontroll.

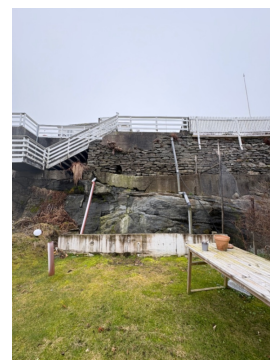
Vurdering av avvik:

- Det er påvist mindre sprekker og/eller skjevheter i muren.

- Andre tiltak:

Vedlikehold må påregnes, andre tiltak kan ikke utelukkes.
