Ballblomvegen 1 B, 2409 ELVERUM

**Koselig og innholdsrik enebolig
over tre plan med bla. 2 stuer, 4
soverom og 3 baderom.
Dobbelgarasje på 53m² fra 2005.**

Befaringsdato: 28.10.2025

Rapportdato: 31.10.2025

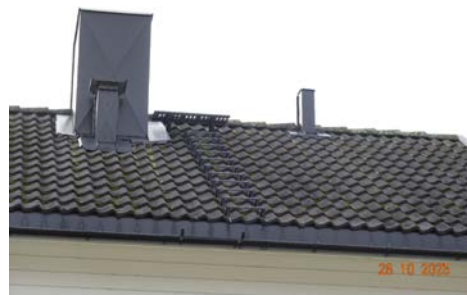
- Det må monteres snøfangere for å oppfylle byggeårets krav.

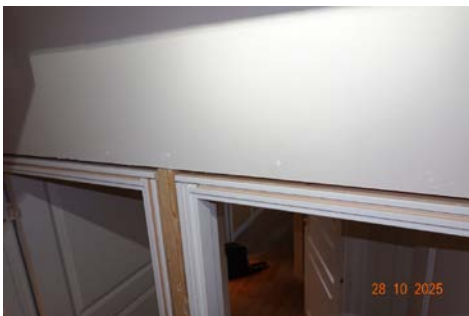
- Det er påvist andre avvik:

- Det må foretas tiltak for å lukke avviket.
