Ruskåsvegen 234, 2340 LØTEN

**Koselig hytte med solrik
beliggenhet og flott utsyn. Laftet
anneks. Snøsikkert område med
skiløyper rett utenfor døren!**

6. Hovedrapport

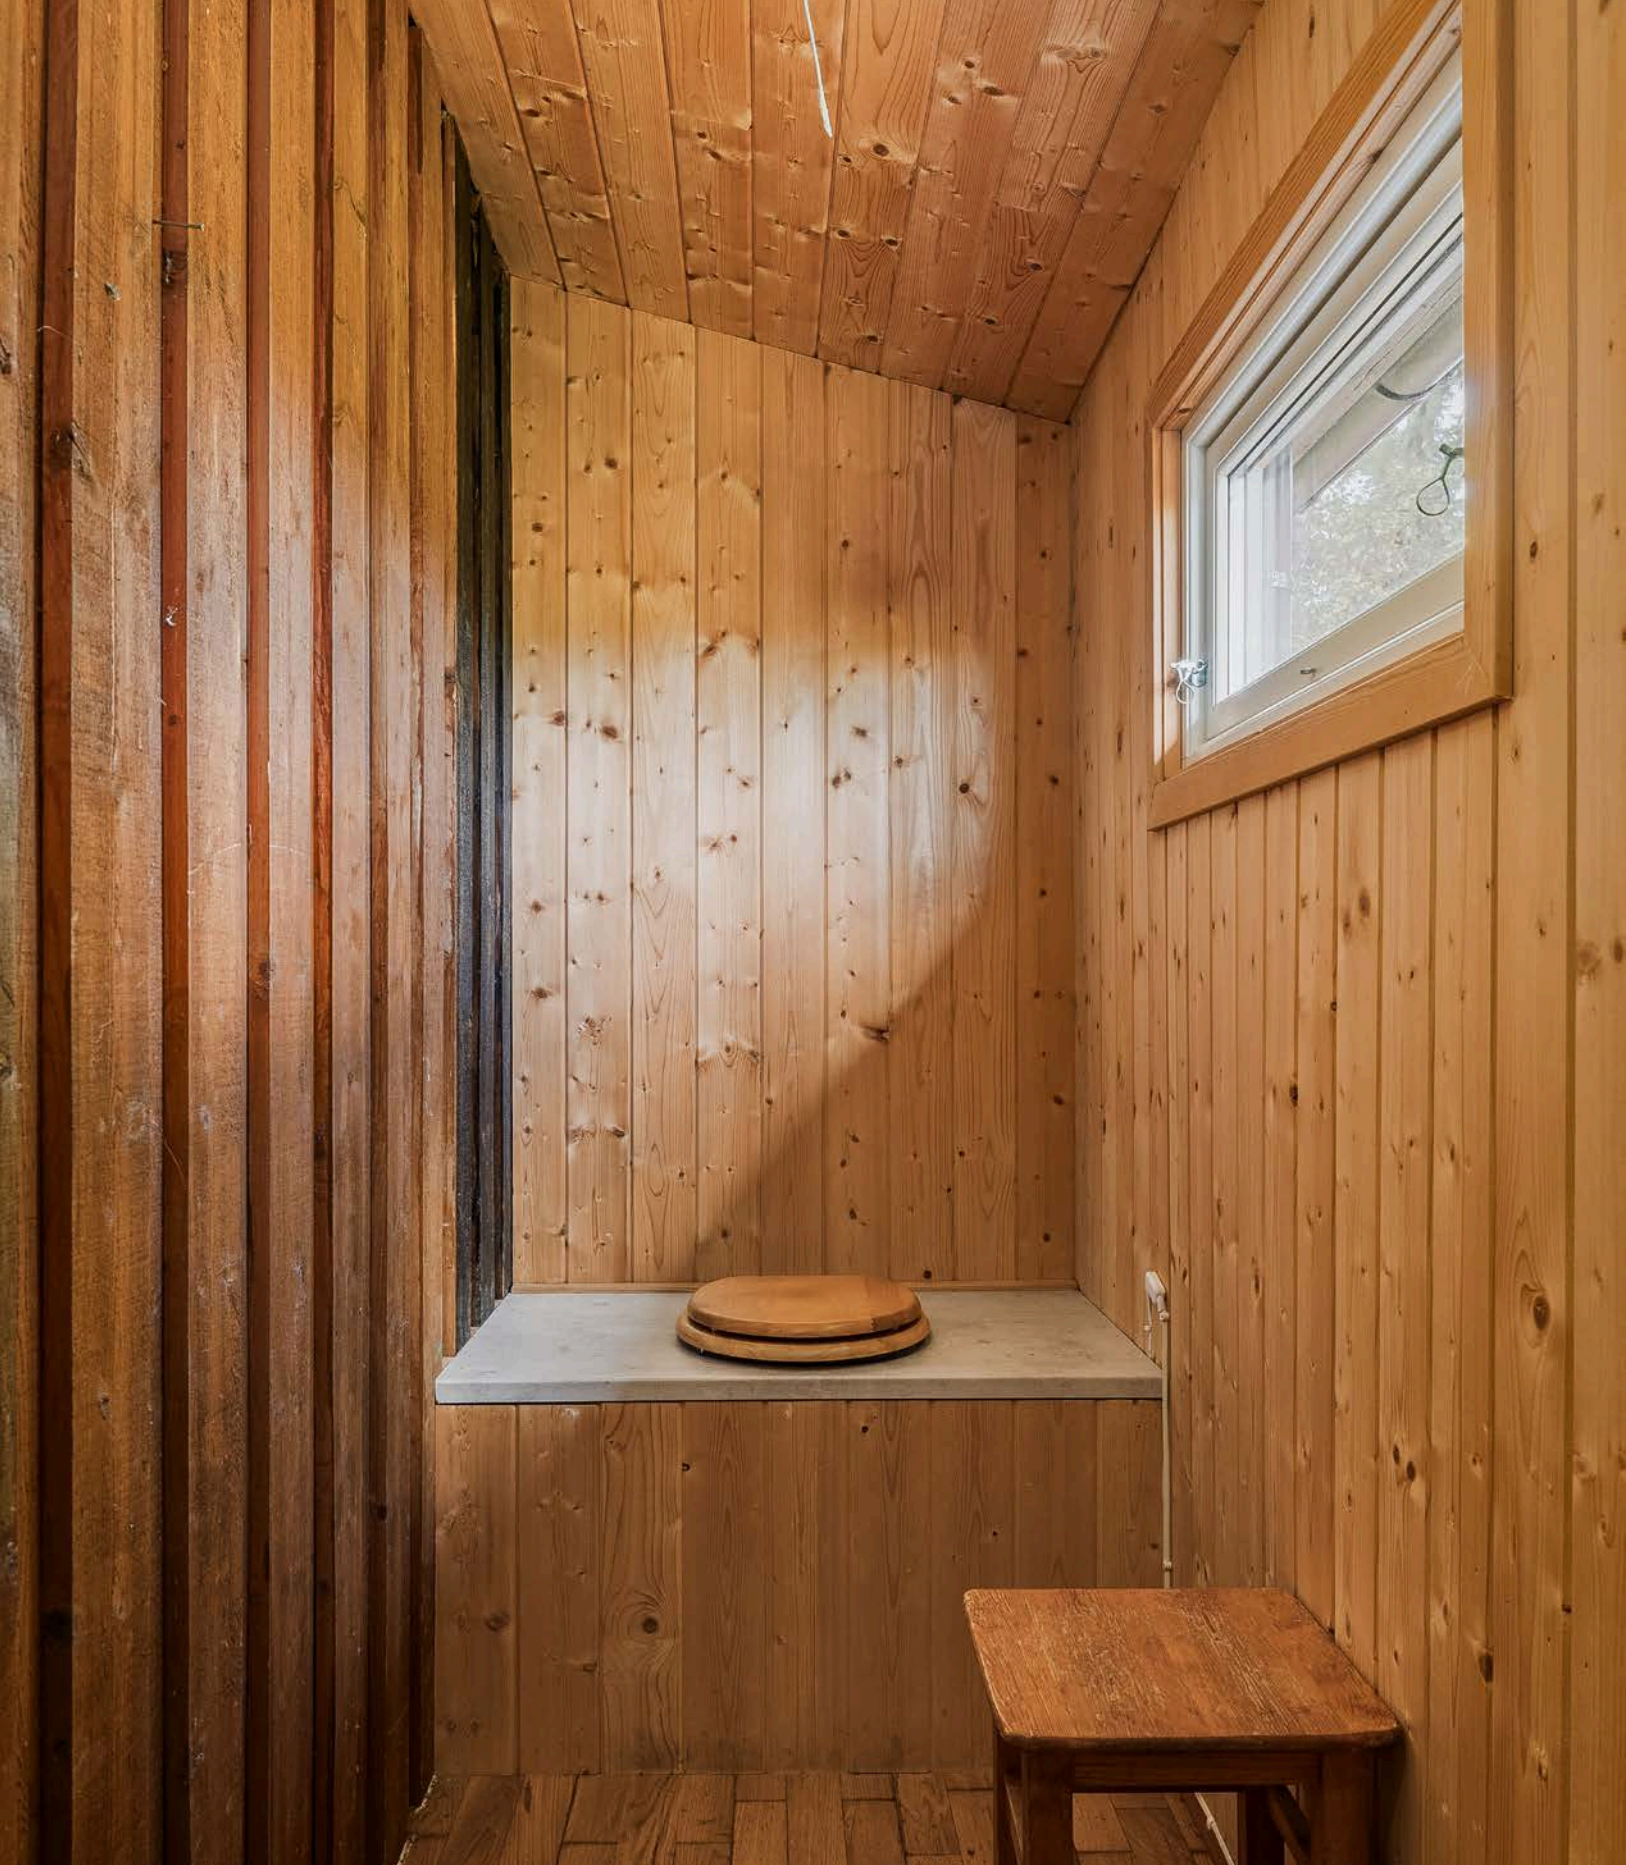
- * Toalettrom: Utedo: Utedo med tilgang fra inne i hytta. Svikt i gulvet. Eier opplyser at gulvet har ligget et sted tidligere som var vannskadet.
- * Ventilasjon: Det registreres fuktmerker og svertesopp i vindu, noe som tyder på dårlig lufting. Tg 2 pga alder.

Utedo med tilgang fra inne i hytta

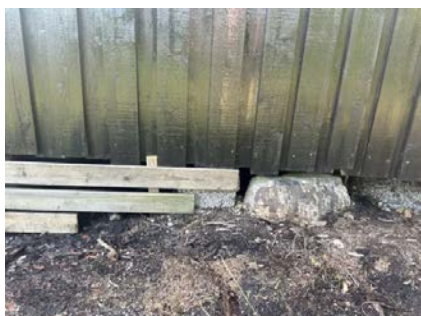
Punktfundament.

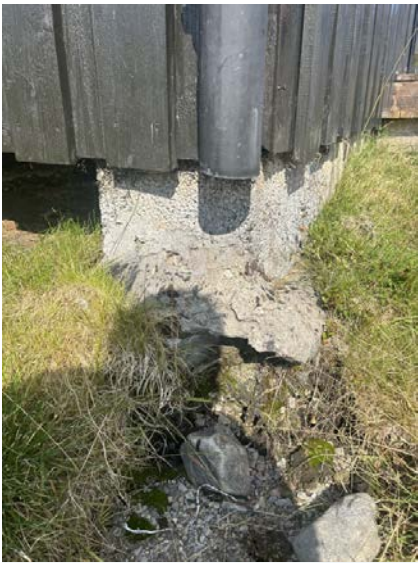
Punktfundament.

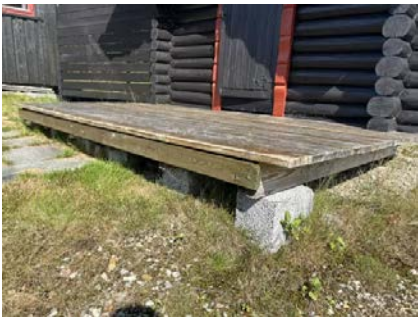
Terrasse til anneks.

Type	Terrasse
Terrasse i forbindelse med anneks	
Er det gjennomført arbeider etter opprinnelig byggeår?	Ukjent
Annekset er flyttet til eiendommen i senere tid.	
Er det synlig tegn på skjevheter/konstruksjonssvikt?	Ja
Er det tegn på sopp/råteskader i treverk eller skader i betong?	Nei
Er det krav til rekkverk?	Nei
Er balkong / terrassen tekket?	Nei
Oppsummering av balkong, terrasse, plattung	TG-2
Det registreres skjevheter i konstruksjonen.

Utbedring av ovennevnte forhold må påregnes.

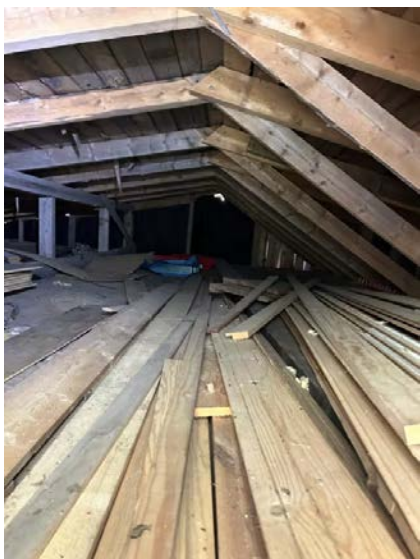
Loft.

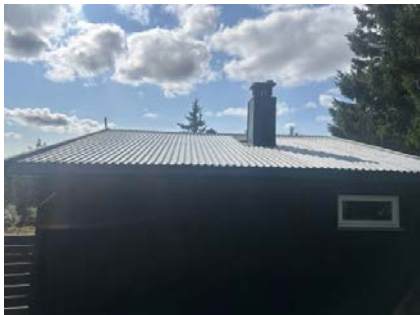
Avflasset lakk på plater.

Tak.

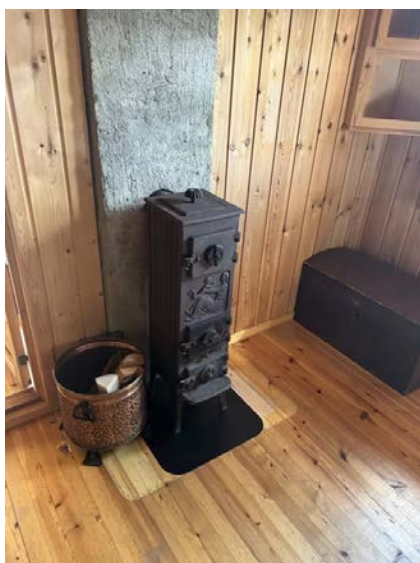
Vedovn på soverom.

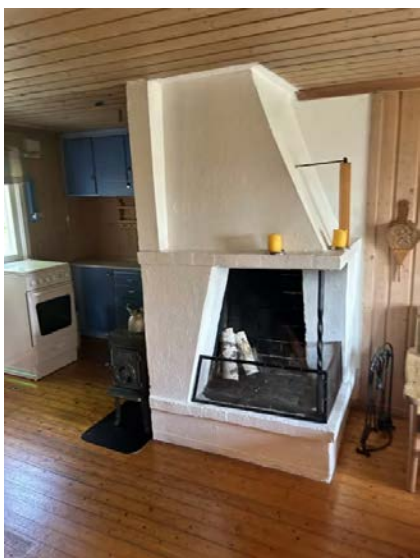
Det registreres sprekke i fundament til peis.

Åpen peis.

Det er ikke montert feieluke på noen av pipene

Det anbefales å foreta en gjenpusning av sprekker i peis, slik at forholdet kan observeres over tid, med tanke på om dette er under utvikling eller er stabilt.

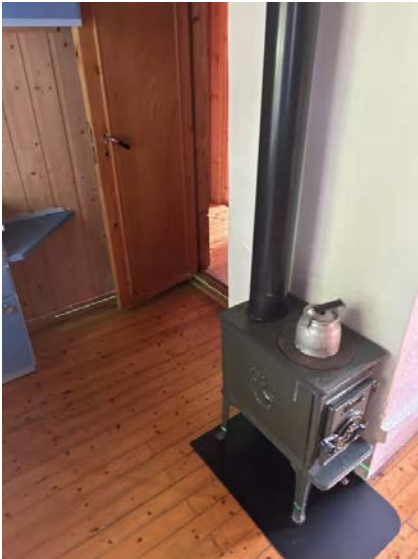
Vedovn på kjøkken.

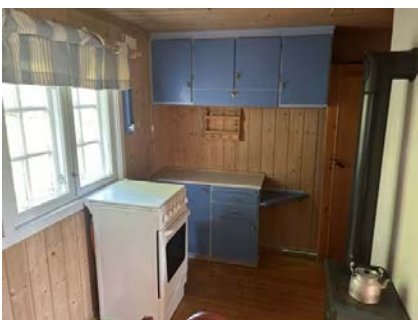
Kjøkken.

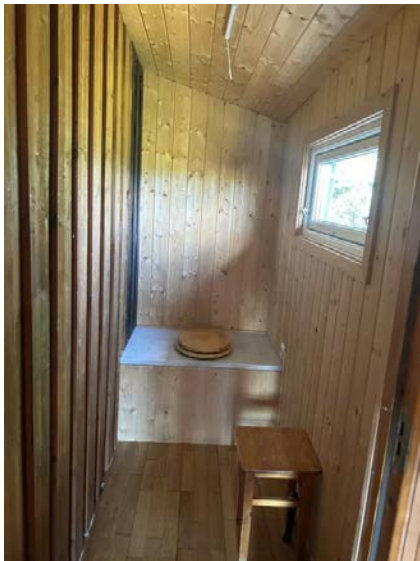
Utedo.

Eier opplyser at gulvet har ligget et sted tidligere som var vannskadet

Overnevnte punkter bør utbedres.

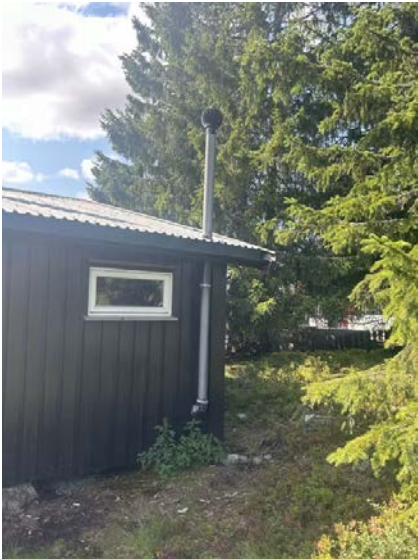
Lufting utedo.

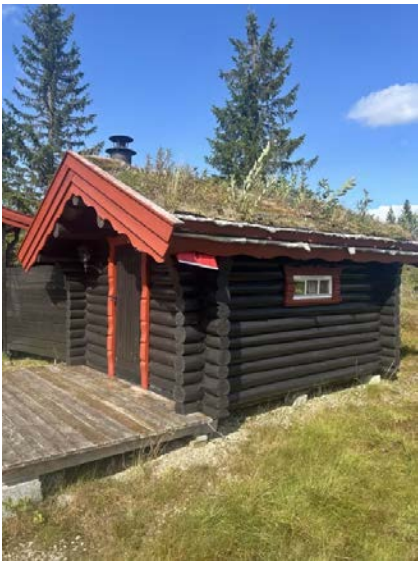
Aneks

Låftet aneks med torvtak
Det er innsatt vedovn
Tregulv, åser og panel i tak.
Det er svertesopp på nedre del av aneks innvendig, det har blitt overflatebehandlet over.
Vindu går tungt
Brannslukker
Oppsatt på løse blokker.

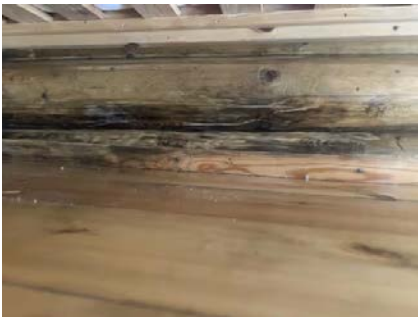
Svertesopp i aneks
