Smedvegen 7, 2260 KIRKENÆR

Nøkkelinformasjon

Salgsobjekt: Enebolig
Eierform: Eiet
Byggeår: 1923
BRA-i/BRA Total 109/169 kvm
Tomtstr.: 1 154.2 kvm
Soverom: 3
Gnr./bnr. Gnr. 22, bnr. 44
Oppdragsnr.: 1212260005

Befaringsdato: 02.02.2026

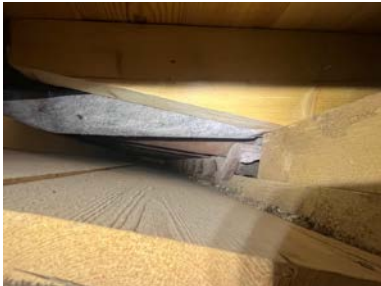
Det er ikke lagt undertak under taksteinen, leker for takstein er montert direkte på taktro. Dette øker risikoen for at lekkasjer oppstår.

Det er taktro uten undertak.

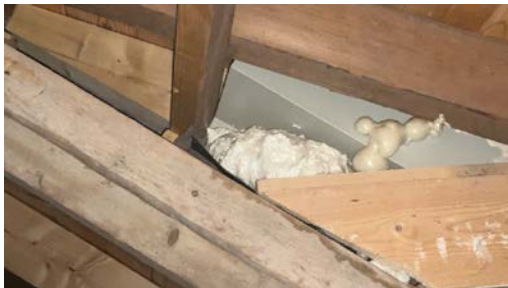
Det lyser stedvis inn ved takløft. Kun ettrinns tetting.

Beslagsløsninger rundt pipe og mot takløft bør kontrolleres og evt. utbedres fra utsiden.

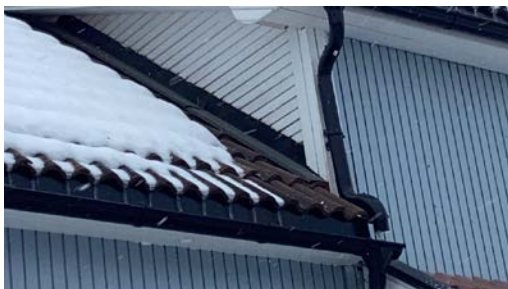
Beslag er lagt utenpå kledning på begge sider av takløft. Dette er sårbare overganger hvor lekkasjer lett kan oppstå.

Beslag er lagt utenpå kledning på begge sider av takløft.

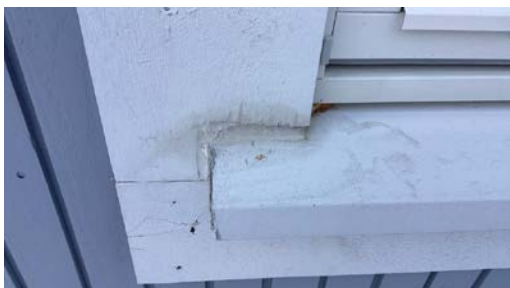
Stedvis fuget mellom vannbrett og omramming på vinduer.

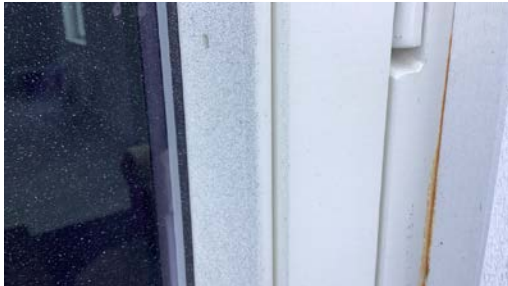
Søl fra malingssprøyte på karm og glass.

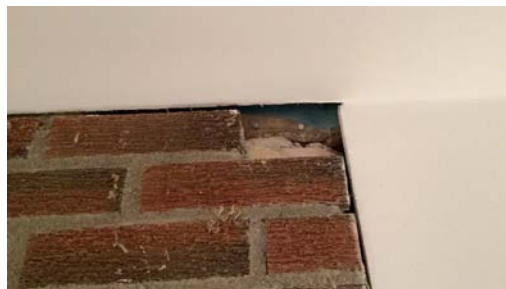
Det mangler en tegl i stue.

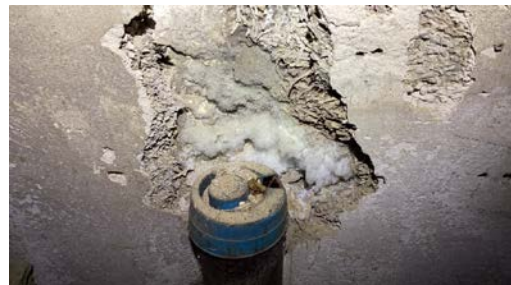
Stedvis saltutslag.

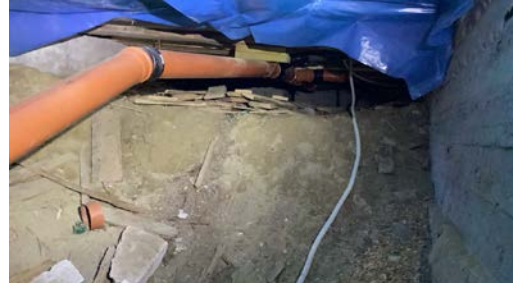
Oversikt over kryperom. Deler av arealet er ikke tilgjengelig for inspeksjon.

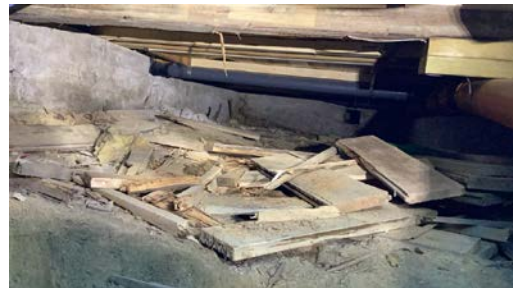
Oversikt fra kryperom.

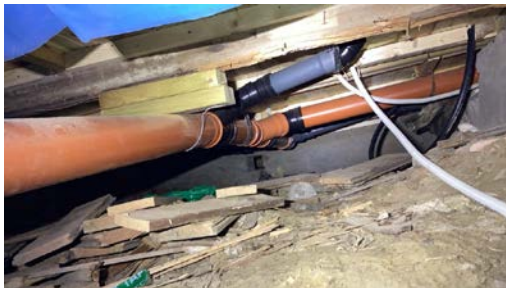
Noe enkel innfesting av avløpsrør med klosser under bjelkelag.

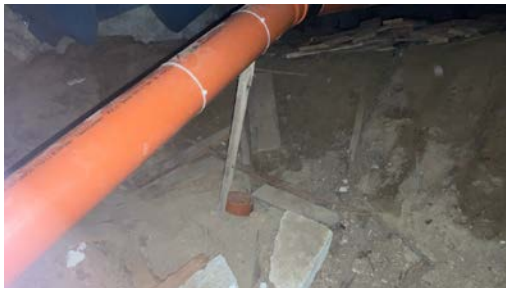
Avløpsrør av soil.
