Salgsobjekt: Enebolig
Eierform: Eiet
Byggeår: 1979
BRA-i/BRA Total 306/340 kvm
Tomtstr.: 839.2 kvm
Soverom: 3
Antall rom: 5
Gnr./bnr. Gnr. 56, bnr. 92
Oppdragsnr.: 1411260158

Meget romslig enebolig med sjøutsikt og flotte uteområder | Rolig beliggenhet i blindvei

Tilstandsrapport

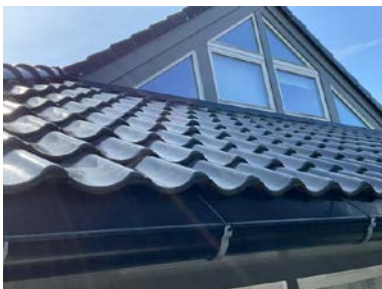
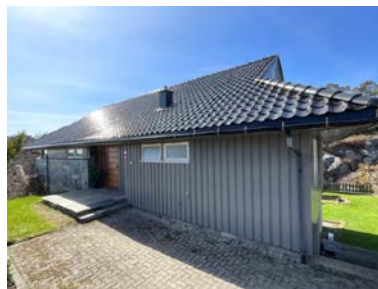
TG 1 Nedløp og beslag

Fra tilgjengelige inspeksjonspunkter ble det ikke registrert vesentlige skader eller avvik på befaringstidspunktet. Bygget ligger i et område som vurderes å være værutsatt med påvirkning fra vind/nedbør. Slike forhold kan over tid medføre økt belastning på beslag.

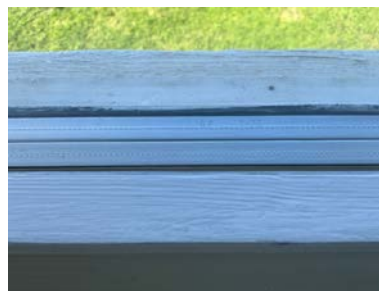
1 TG 1 Vinduer - nyere dato

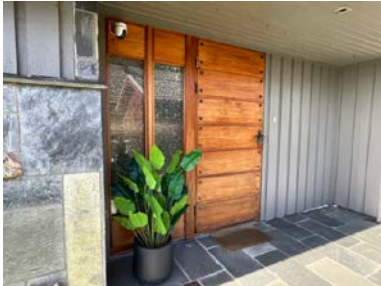
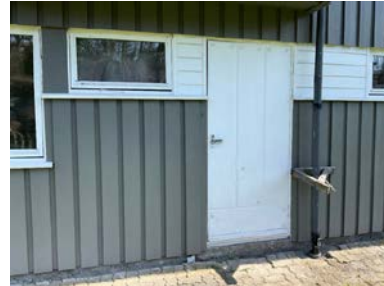
TG 1 Balkonger, terrasser og rom under balkonger

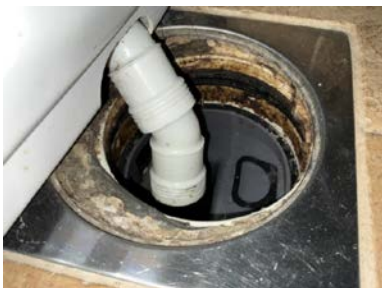
1. ETASJE > BAD

TG 1 Sanitærutstyr og innredning

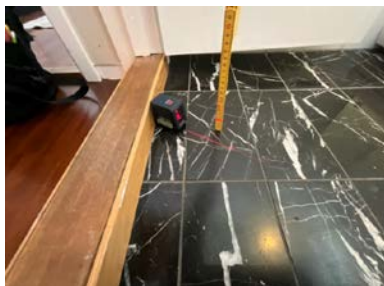
1. ETASJE > BAD LILLE

TG 2 Sluk, membran og tettesjikt

Sprekker i membran oppstår typisk i overgang mellom sluk og gulv, deler av dette området er dekket av fiiselim og fugemasse og er ikke tilgjengelig for kontroll. Hull i dette område vil kunne føre til skader i konstruksjonen.

Det anbefales jevnlig visuell kontroll av fuger, slukovergang og gjennomføringer. Ved fremtidig oppussing bør full utskifting av membran og sluk vurderes.

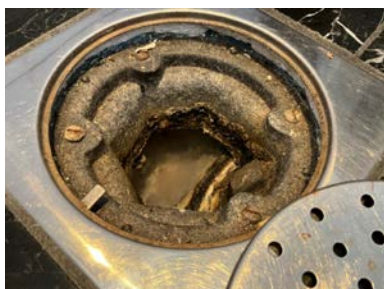
1. ETASJE > BAD LILLE

TG 1 Sanitærutstyr og innredning

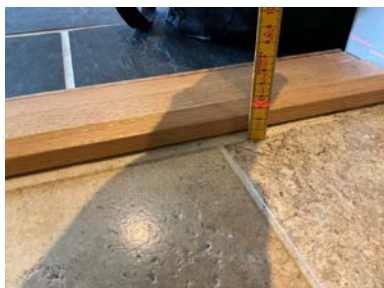
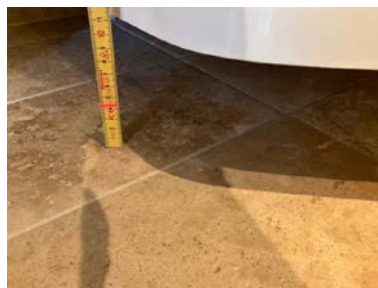
UNDERETASJE > BAD

📍 TG 2 Sluk, membran og tettesjikt

Sprekker i membran oppstår typisk i overgang mellom sluk og gulv, deler av dette området er dekket av fliselim og fugemasse og er ikke tilgjengelig for kontroll. Hull i dette område vil kunne føre til skader i konstruksjonen.

Det anbefales jevnlig visuell kontroll av fuger, slukovergang og gjennomføringer. Ved fremtidig oppussing bør full utskifting av membran og sluk vurderes.

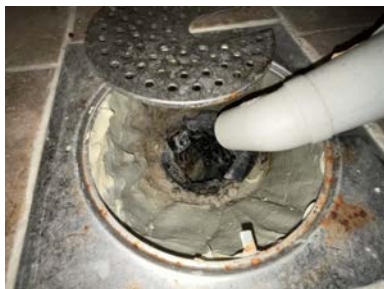
UNDERETASJE > BAD

📍 TG 1 Sanitærutstyr og innredning

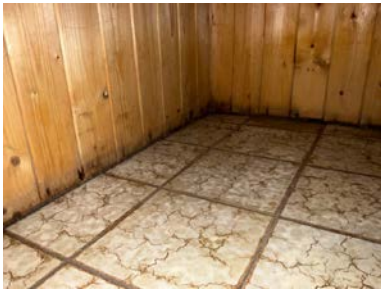
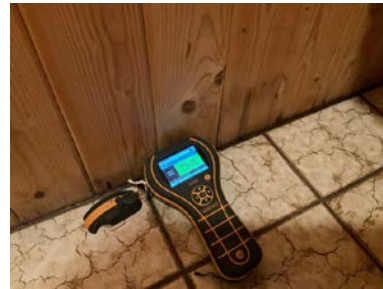
UNDERETASJE > BADSTUE

TG 2 Teknisk anlegg
