Trondheimsvegen - Kløfta 20, 2040 KLØFTA

**KLØFTA - Familievennlig enebolig  
med attraktiv beliggenhet -  
Oppgradert - Kort vei til skole/bhg  
- Garasje - Hage**

# Tilstandsrapport

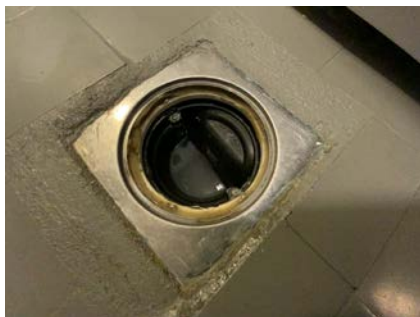
Kontroll av sluk.

- Våtrommet må totalrenoveres. Alle forhold med tettesjikt, våtsoner, sluk m.m. må dokumenteres.

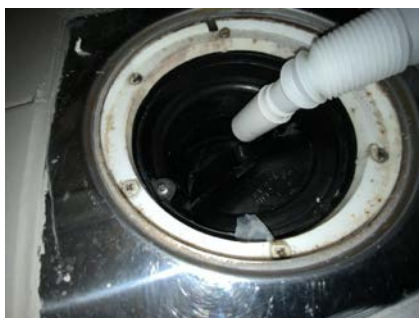
Kontroll av sluk.

Det oppfordres til fortsatt bruk av dusjkabinett. Direkte vannbelastning på gulv bør unngås. Ved kommende behov for utbedringer av sluk og membran er oppussing av badet i sin helhet å forvente. Ved fortsatt bruk av dusjkabinett ansees dette som en anbefalt løsning med hyppig rens av sluk.

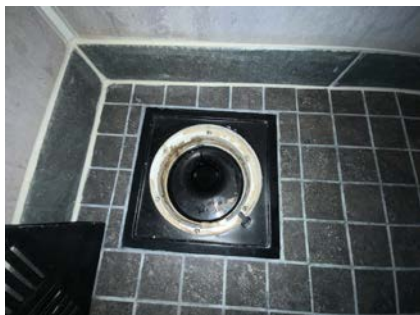
Badet har plastsluk. Badet har smøremembran med dokumentert utførelse. Synlig mansjett med tilfredsstillende klemt tettefunksjon.

Kontroll av sluk.
