Nystuvegen 24A, 2316 HAMAR

HAMAR VEST

Nøkkelinformasjon

Salgsobjekt: Enebolig
Eierform: Eiet
Byggeår: 1961
BRA-i/BRA Total 181 kvm/203 kvm
Tomtstr.: 711.9 kvm
Soverom: 2
Gnr./bnr. Gnr. 1, bnr. 3689
Oppdragsnr.: 1213260062

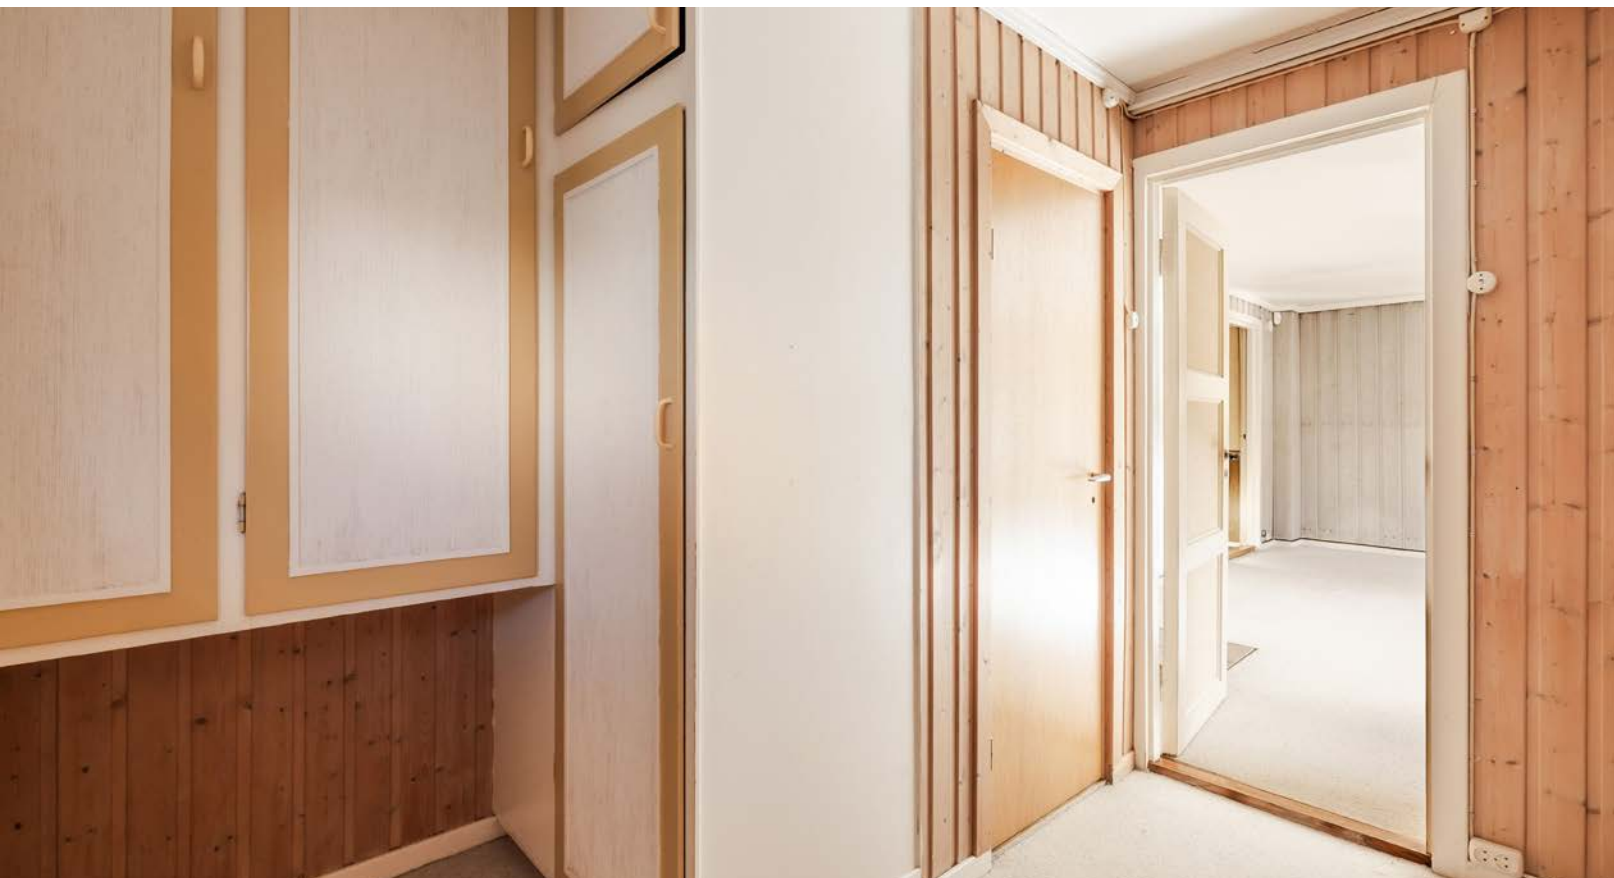
Rommet er omtalt som soverom i byggetegninger, men vinduet er for lite til at dette er godkjent som rømningsvei. Rommet har innebygde garderobeskap og adkomst til toalettrom.

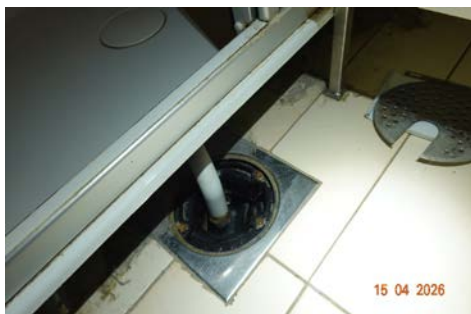
1. ETASJE > BAD

TGIU Tilliggende konstruksjoner våtrom

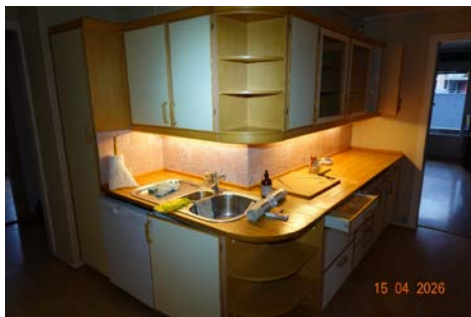
1. ETASJE > KJØKKEN

TG 1 Avtrekk
