**Salgsobjekt:** Enebolig  
**Eierform:** Eiet  
**Byggeår:** 1988  
**BRA-i/BRA Total** 133/166 kvm  
**Tomtstr.:** 929.2 m<sup>2</sup>  
**Soverom:** 3  
**Gnr./bnr.** Gnr. 25, bnr. 158  
**Oppdragsnr.:** 1201250120

# Hyggelig enebolig med solrike terrasser og fin utsikt. Barnevennlig. Nær busstopp og barnehage.

# Tilstandsrapport

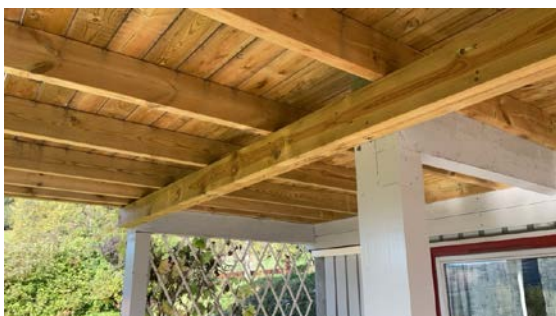
Bør vurderes understøtning av bærebjelke på terrasse jmf snøtyngde

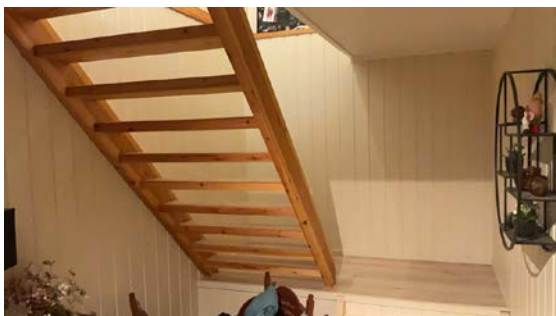
Manglende rekkverk

- Andre tiltak:
- Rekkverk må monteres for å lukke avviket.

Må foretas tiltak for å lukke avvik.

**Kostnadsestimat: 10 000 - 50 000**
