Skades veg 11, 2260 KIRKENÆR

# Tilstandsrapport

Rapportdato: 28.05.2025

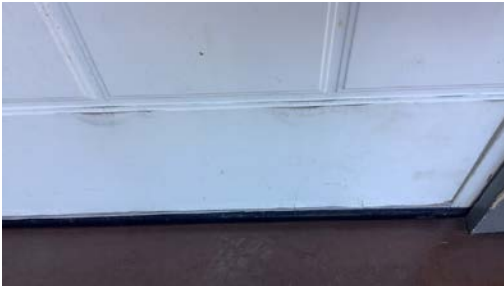
Svelling på hovedytterdør.

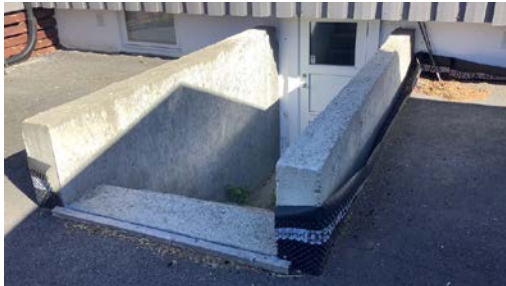
Støpte vanger utgjør usikrede kanter.

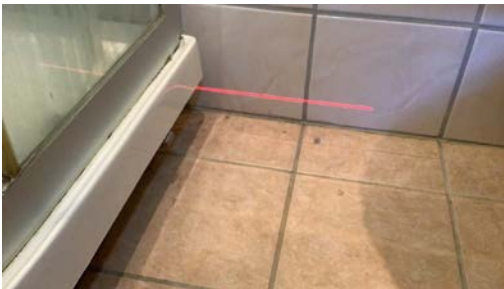
Gulv ved yttervegg er lavere enn gulv ved sluk.

Fallforholdet må utbedres da badet igjen skal renoveres, og tett dusjkabinett må fortsatt benyttes til dette skjer.

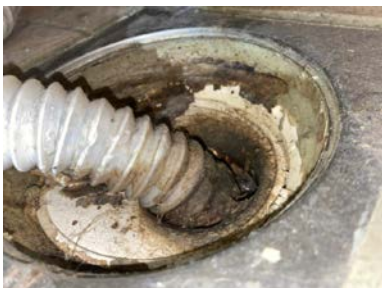
Plastsluk, og det er synlig tettesjikt rundt sluk.

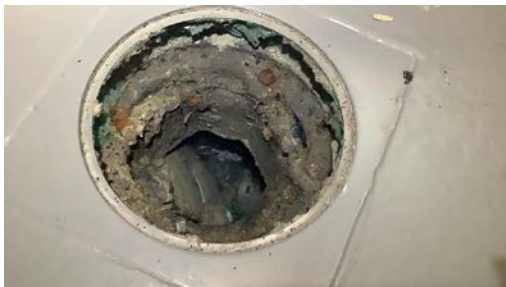
Det er ikke tett tilslutning mellom tettesjikt på gulv og sluk.

Det er ikke behov for utbedring så lenge vaskerommet benyttes som nå, uten vannpåkjenning.
