Nordre Enga vei 4, 1940 BJØRKELANGEN

Befaringsdato: 25.03.2025 Rapportdato: 31.03.2025 Oppdragsnr.: 13998-1418 Referansenummer: RP1849

Autorisert foretak: Fagersand AS Sertifisert Takstingeniør: Henning Fagersand Vår ref:

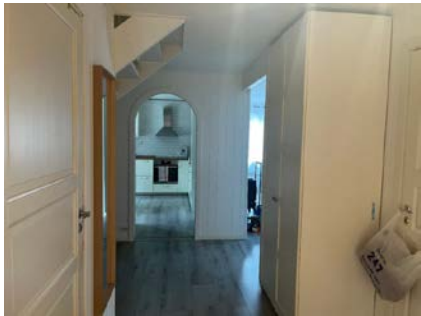
Garderobeskap i entre og på et soverom.

Garderobeskap i entre.
