Moteidet 11, 5305 FLORVÅG

**Florvåg - Oppussingsobjekt med  
stort potensiale! | Barnevennlig |  
Sentral beliggenhet | Utsikt mot  
byfjorden |**

# Tilstandsrapport

Befaringsdato: 02.05.2025

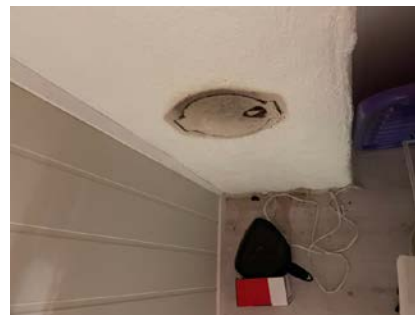
## ! TG 3 Rom Under Terreng

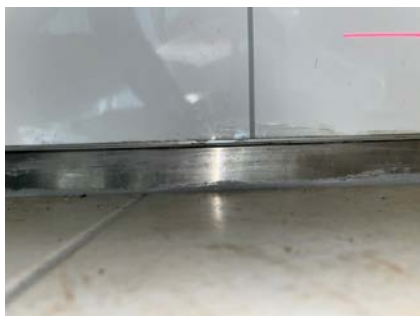
## UNDERETASJE > BAD

### TG 1 Overflater Gulv

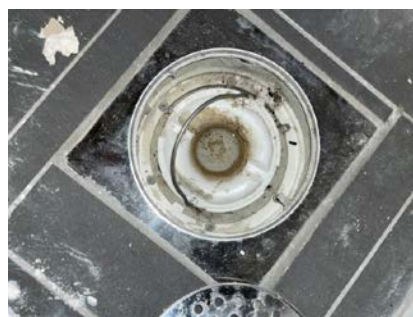
## UNDERETASJE > VASKEROM

### ! TG 1 Sanitærutstyr og innredning

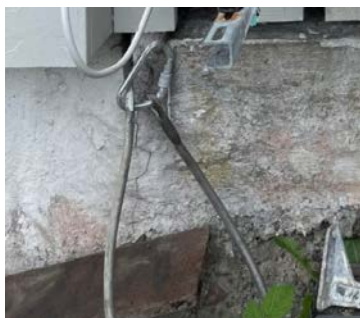
## TG 2 Grunnmur og fundamenter

Fundament er ikke synlig for kontroll.

- Rekkverk/annen sikring på forstøtningsmur må settes opp/utbedres.

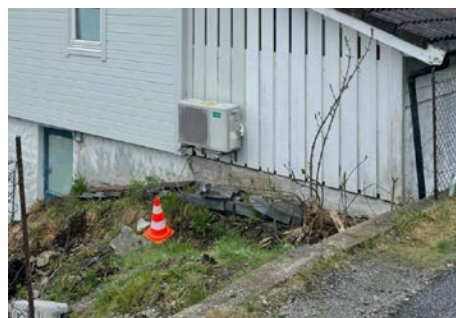
## TG 2 Terrengforhold

Boligen er plassert i skrående terreng.
