Moteidet 11, 5305 FLORVÅG

**Florvåg - Oppussingsobjekt med  
stort potensiale! | Barnevennlig |  
Sentral beliggenhet | Utsikt mot  
byfjorden |**

# Tilstandsrapport

Befaringsdato: 02.05.2025

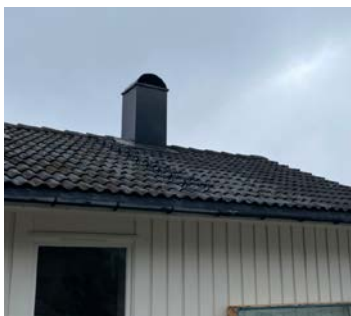
## TG 2 Veggkonstruksjon

Det er bindingsverk konstruksjon med liggende og stående trekledning. Deler av kledninger er under renovering. Det er utført stikkprøver i underkant av kledning, rundt vinduer og dører.

- Det er påvist spredte råteskader i bordkledningen.
- Det er avvik:

- Råteskadet trekledning må skiftes ut.
- Andre tiltak:

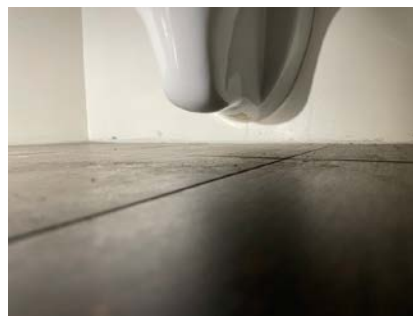
## 1. ETASJE > BAD

### TG 2 Ventilasjon

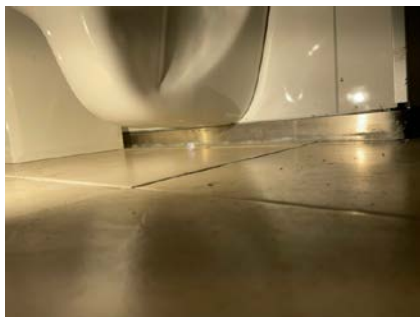
## UNDERETASJE > BAD

### ! TG 3 Ventilasjon

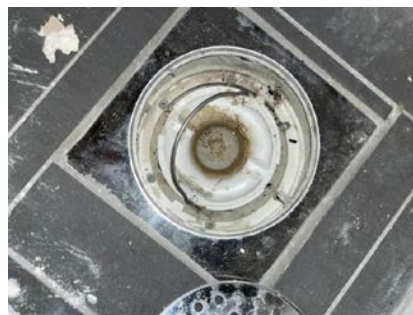
## UNDERETASJE > VASKEROM

### TG 1 Sanitærutstyr og innredning
