# Heglandsveien 27

Romslig enebolig oppført i 1979 og dobbel garasje fra 1987.

Befaringsdato: 03.11.2025

Rapportdato: 11.11.2025

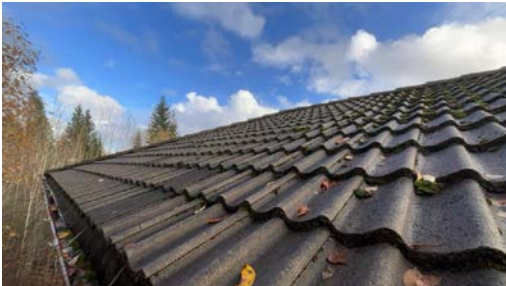
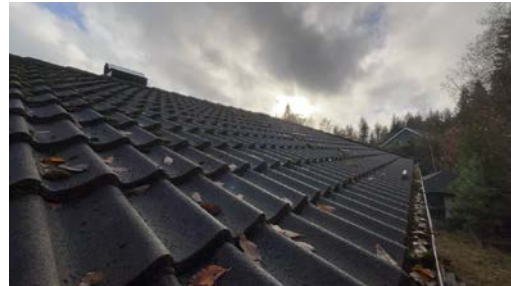
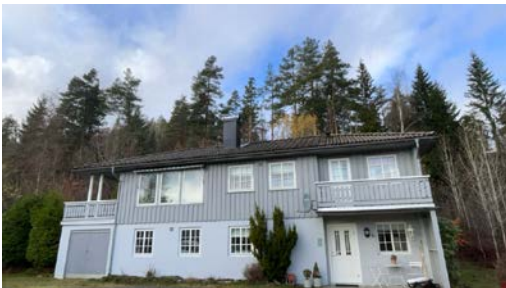
Det er registrert stedvis takstein som har flyttet seg, mønestein med skader og som ligger skjevt.

- Tidspunkt for utskiftning av undertak nærmer seg.
- Tidspunkt for utskiftning av takteking nærmer seg.
- Overvåk tilstanden jevnlig. For å få tilstandsgrad 0 eller 1 må tekkingen skiftes ut, men tidspunktet for når dette er nødvendig er vanskelig å si noe om.
- Andre tiltak:
  - Når takteking og undertak begynner å bli gamle, øker risikoen for lekkasjer, noe som kan føre til omfattende og kostbare reparasjoner av underliggende konstruksjoner dersom en ikke foretar tiltak på konstruksjonene før dette oppstår.

Utsnitt takteking.

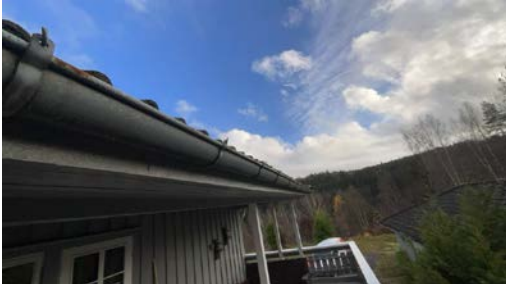
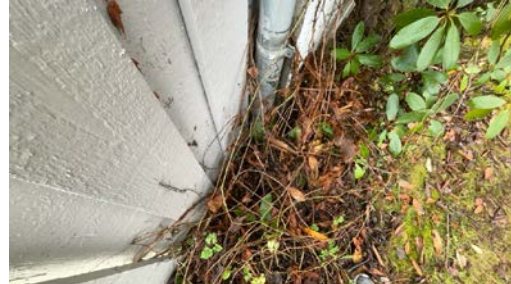
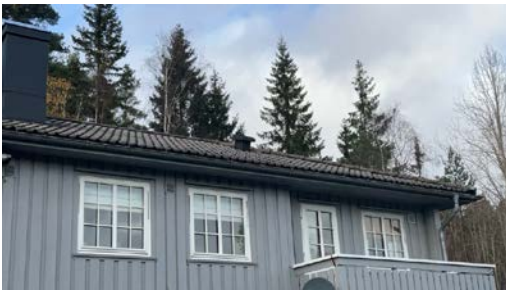
- Det er ikke tilfredsstillende bortledning av vann fra taknedløp ved grunnmur.
- Det er rust på innfestingen av takrenner/nedløp.

Rust på renner og nedløp.

Utsnitt renner.

Utsnitt nedløp.

Utsnitt renner, nedløp og beslag.

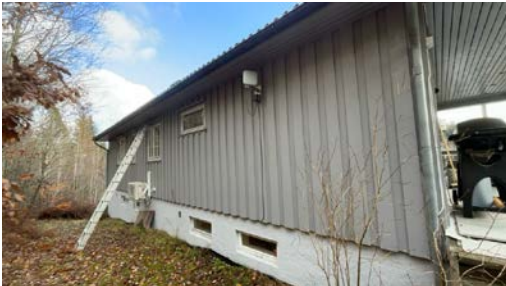
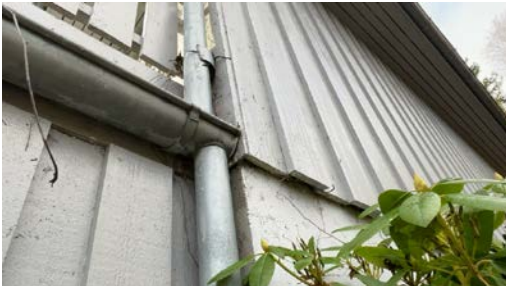
- Det er ingen eller liten lufting i nedre kant av kledning mot grunnmur.
- Det er påvist spredte råteskader i bordkledningen.
- Det er værslitt/oppsprukket trevirke/trepaneler.

- Uten tilstrekkelig lufting bak bordkledningen kan fuktighet som trenger inn bak bordene eller gjennom veggen innenfra ikke tørke opp. Dette skaper ideelle forhold for råtesopp og muggvekst.
- Lokal utbedring/utskiftning bør utføres.

Utsnitt veggkonstruksjon.

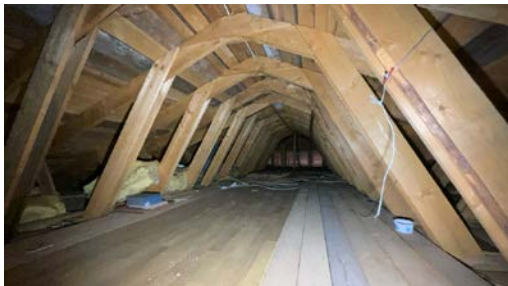
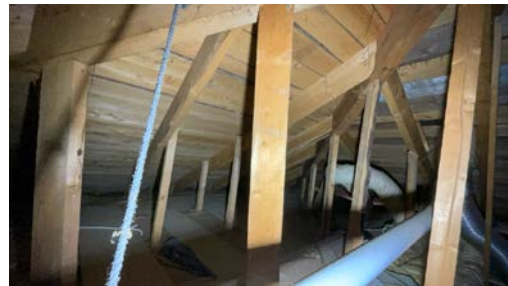
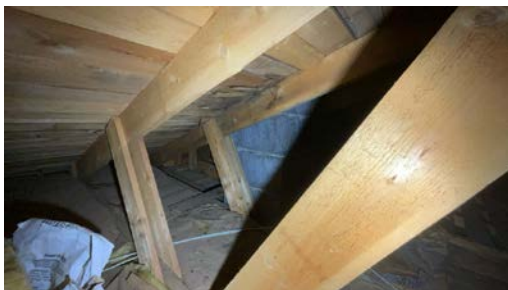
- Det er begrenset/dårlig ventilering av takkonstruksjonen.
- Det er påvist fukt-/råteskader i takkonstruksjonen.
- Det er påvist fuktskjolder/skader i takkonstruksjonen.

Det er registrert stedvis fuktmerker.

Utsnitt takkonstruksjon.

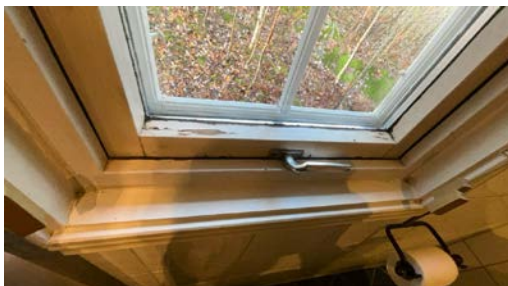
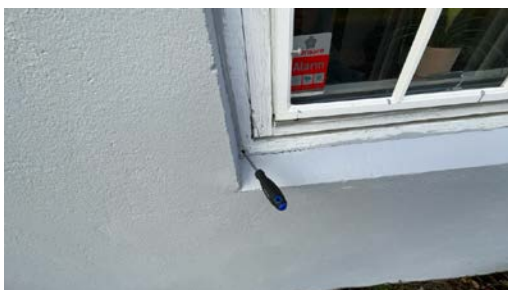
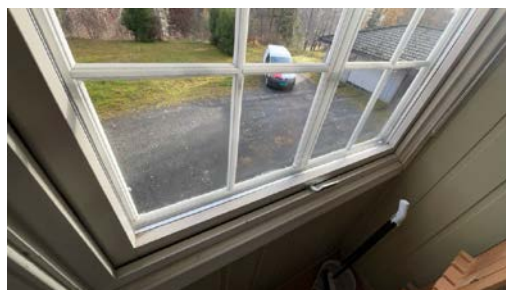
Utsnitt vinduer.

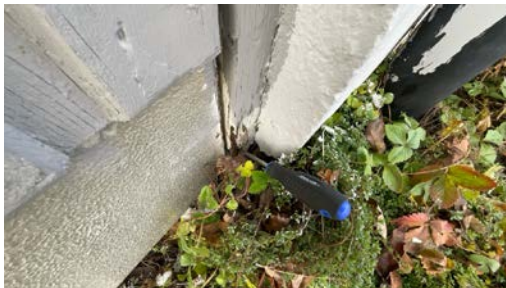
Utsnitt plassbygd tredør.

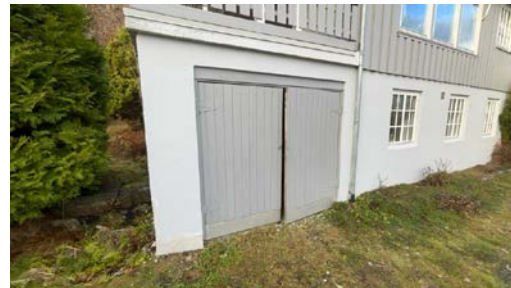
Plassbygd tredør.

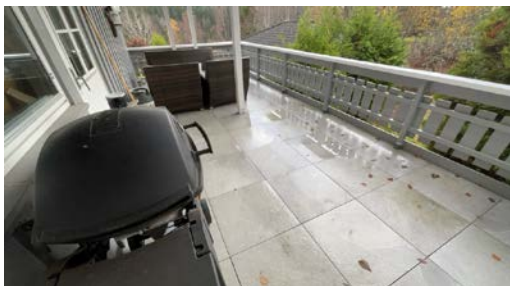
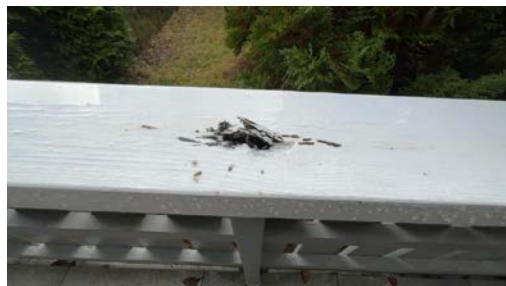
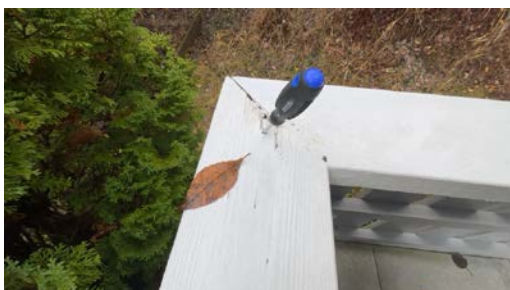
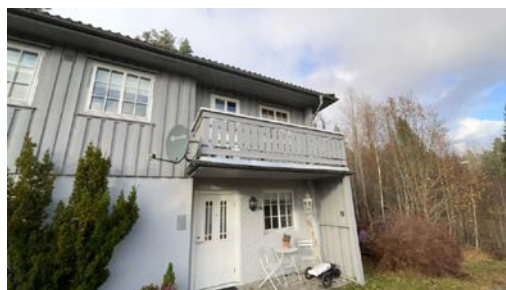
Utsnitt terrasse.

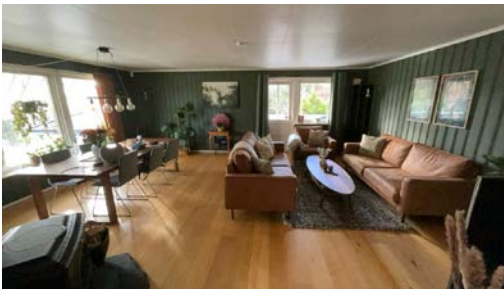
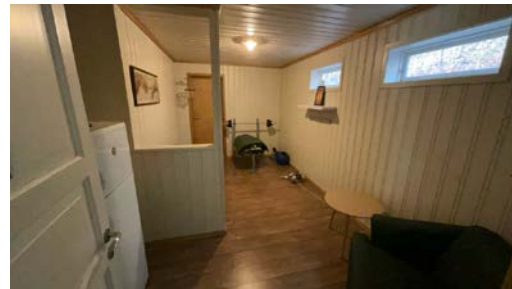
Utsnitt overflater.

Kostnadsestimat gitt for utbedringer, ønskes det fornying av overflater vil dette være høyere.

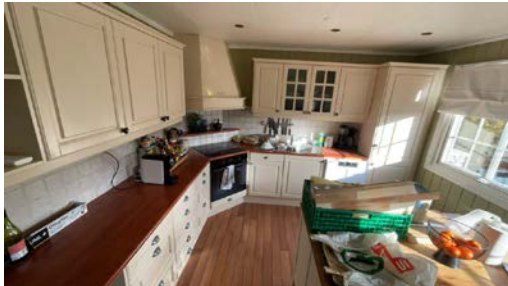
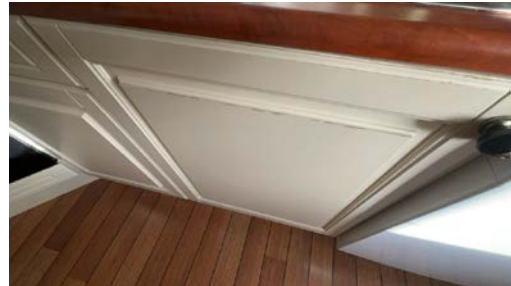
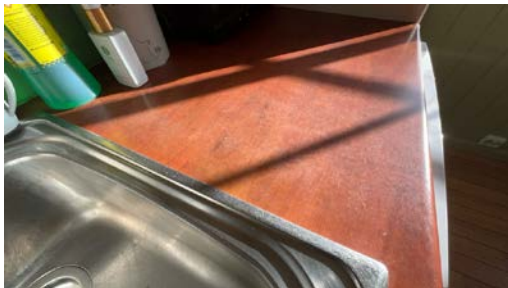
Utsnitt kjøkken.

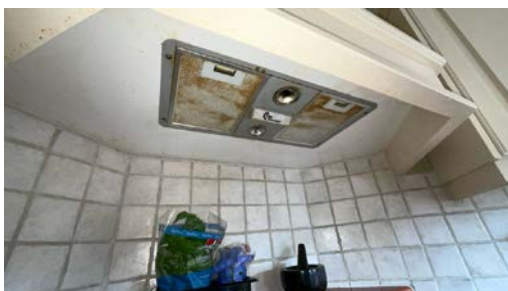
Det er kjøkkenventilator med avtrekk ut.

Avtrekk kjøkken.

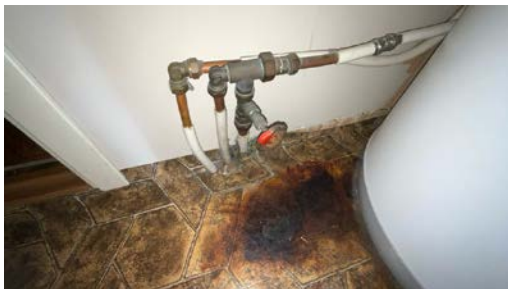
Utsnitt vannrør og stoppekran.

Anbefaler å skifte stoppekran.

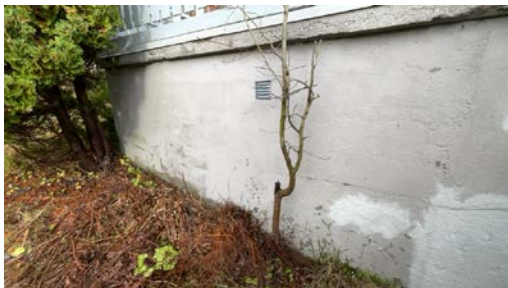
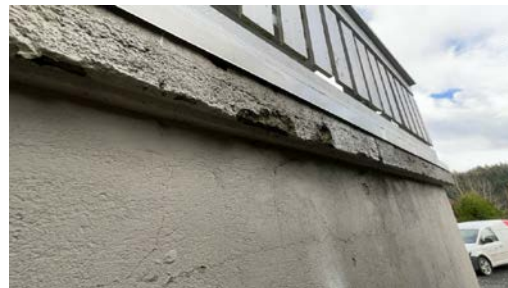
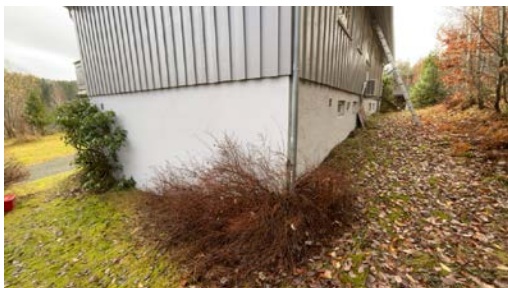
Utsnitt grunnmur.

Det må beregnes utbedringer.

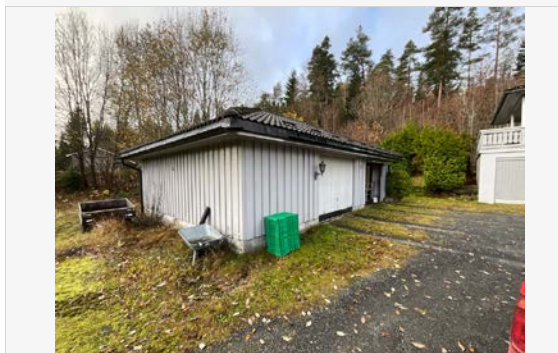
### Garasje

Det er registrert stedvis fuktig gjennomtrengning i takkonstruksjon og det er registrert alder, vær slitasje og stedvis råte.  
Det må beregnes vedlikehold og utbedringer av garasje.
