Theodor Dahls veg 25, 4355 KVERNALAND

**Trivelig og velholdt enebolig med  
garasje i et barnevennlig område  
Ende av blindvei.  
Stor solrik terrasse.**

| Tilstandsrapport ..... | 51 |

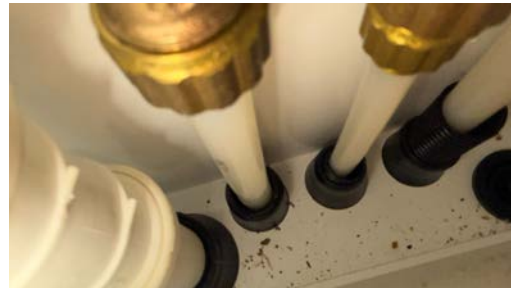
## TG 2 Avløpsrør

Det er avløpsrør av plast.

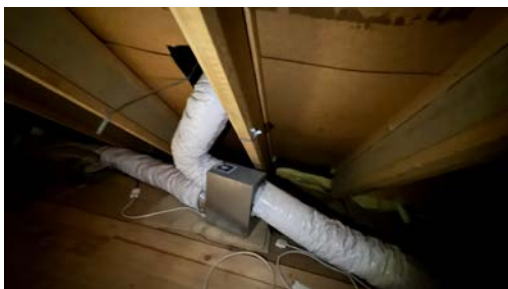
## TG 1 Varmesentral

Det er installert varmepumpe.  
Normal levetid for varmepumper er ca. 12–15 år.  
For lengst mulig levetid er det viktig med jevnlig service og vedlikehold.  
Eier opplyser at det er utført årlig service av anlegget.
