Storgata 27, 2270 FLISA

# Tilstandsrapport

Befaringsdato: 05.02.2026

Rapportdato: 11.02.2026

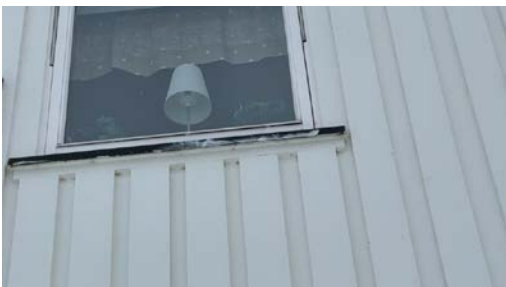
Eksempel på malingsøl på beslag.
