Storgata 27, 2270 FLISA

**LAUTA**

# Tilstandsrapport

Befaringsdato: 05.02.2026

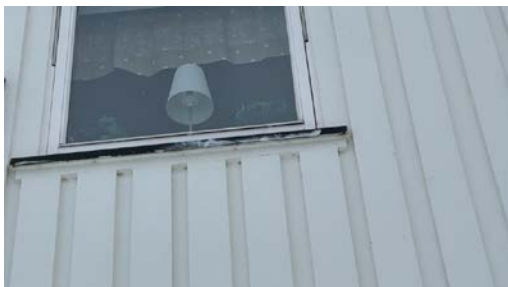
Eksempel på malingsøyl på beslag.

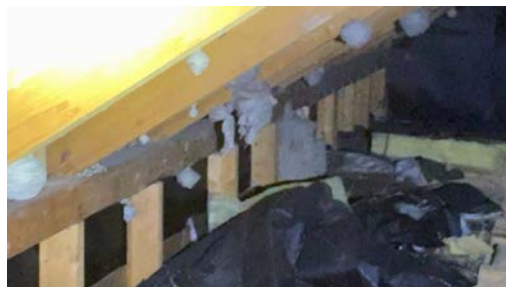
Loft er ikke inspisert grunnet mangel på adkomst. Kor er inspisert fra luker/dører.  
Det er stedvis slitasje og oppsprekking i maling på vindskier.  
Det er mye vepsebol på korer.

Mye vepsebol på korer.

Vedlikehold av utvendige bygningsdeler.  
Fjerning av vepsebol.

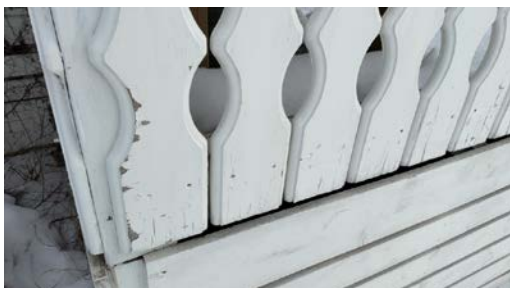
Hovedveranda: Åpent gulv var dekket av snø. Slitasje på overflater og oppsprekking i nedkant på kledningsbord. Slitasje og råte på hjørne på innebygget del. Skjevhet på samme hjørne. Skyvedører lar seg ikke lukke helt. Det er malingsøl nederst på vegger.

Eksempel på slitasje på hovedveranda.

Hovedveranda: Vedlikehold av overflater. Reparasjon av råteskade. Justering av dør.
